**På sporet af Halifax-bombeflyet BB378 fra 138. Squadron, RAF Tempsford
Flyet nødlandede nær Ugerløse den 11.12.1943**

Detektorsøgning efter vragele fra BB378

David Barry, formand, Kalundborg Arkæologiforening, 23.02.2015
David@Barry.DK

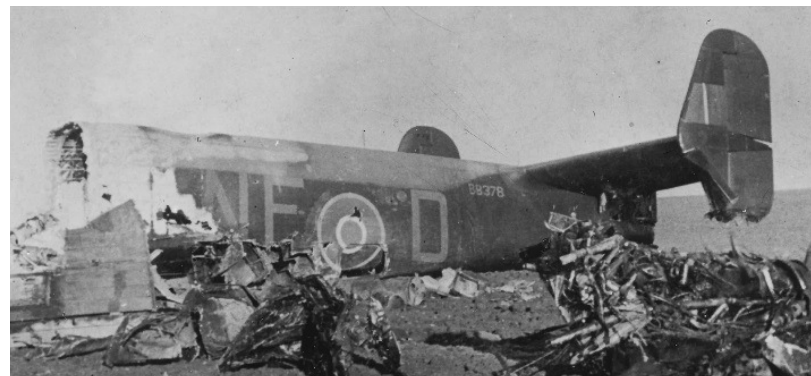
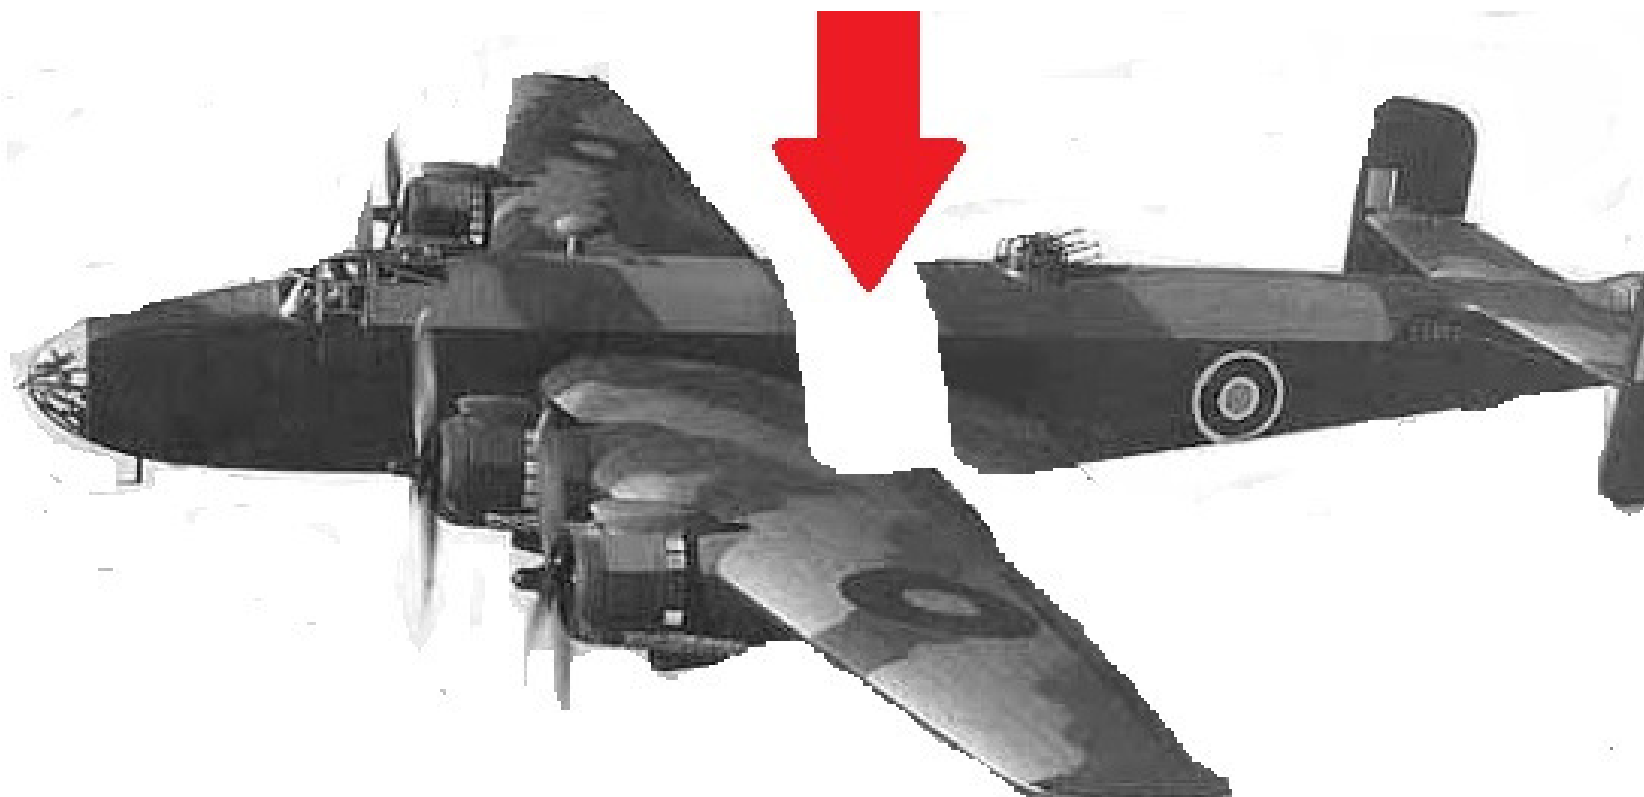
HAL BB378 efter nødlandingen.

Som det fremgår af billederne, var det kun den bagerste del af flyet der stadigvæk var nogenlunde intakt efter nødlandingen og den efterfølgende brand og eksplosionerne, selv om flyvemaskinen ifølge ovennævnte rapport var intakt på nødlandingstidspunktet. Resten, foran den røde pil, blev ødelagt af brand og eksplosioner. Der burde derfor ligge virkeligt mange små vragsdele og ammunition tilbage på jorden ved nødlandingsstedet.

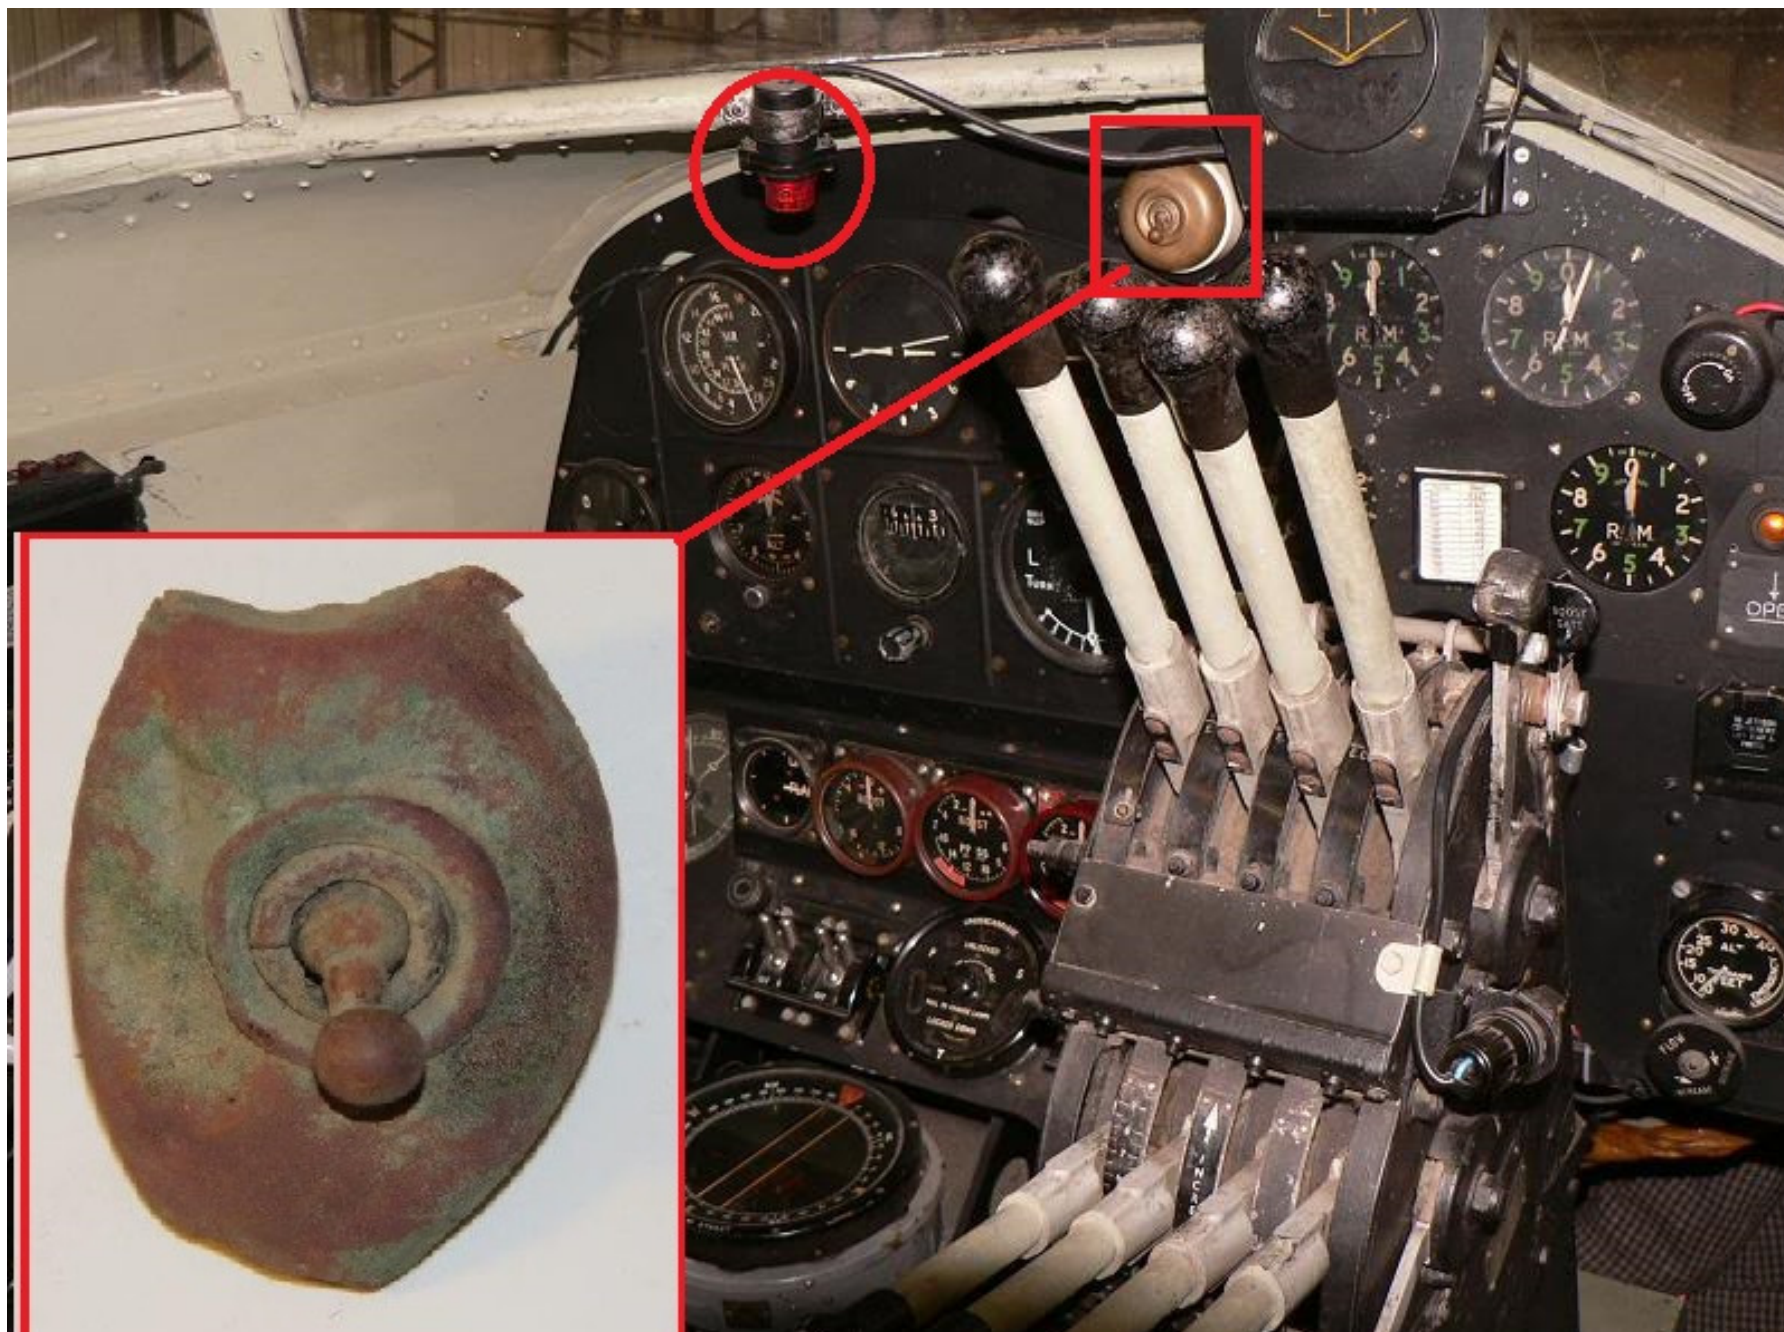
Definitivt bevis på at vragedelene kommer fra Halifax BB378 – et af fundene er en kontakt fra instrumentbrættet. Vi fandt også et stykke rødt plexiglas, muligvis fra en lampe i cockpittet.

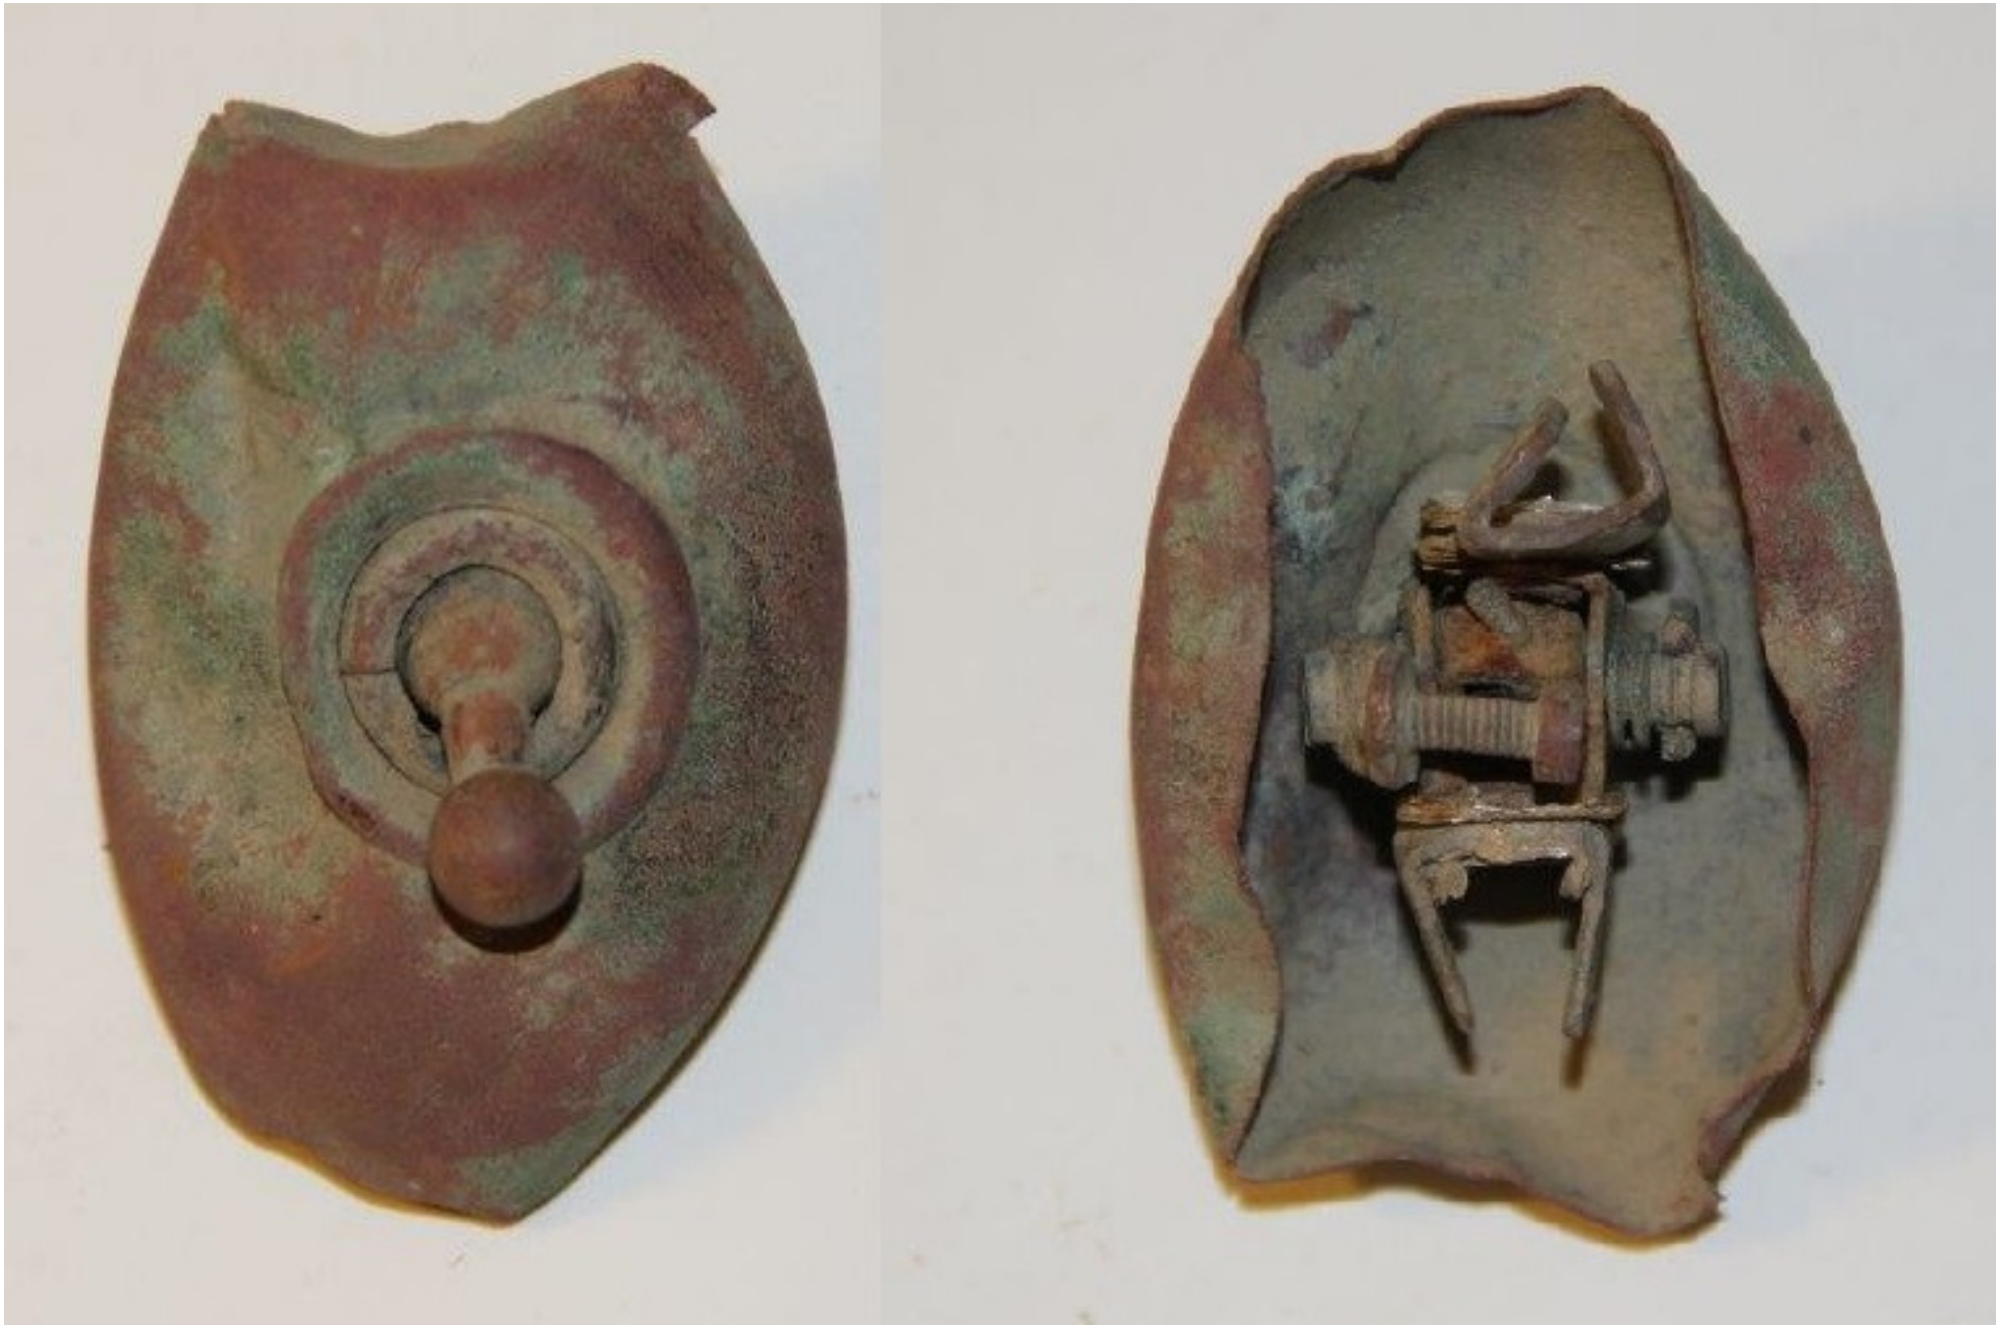
Kontakten fundet på vragedelsfelt 1.

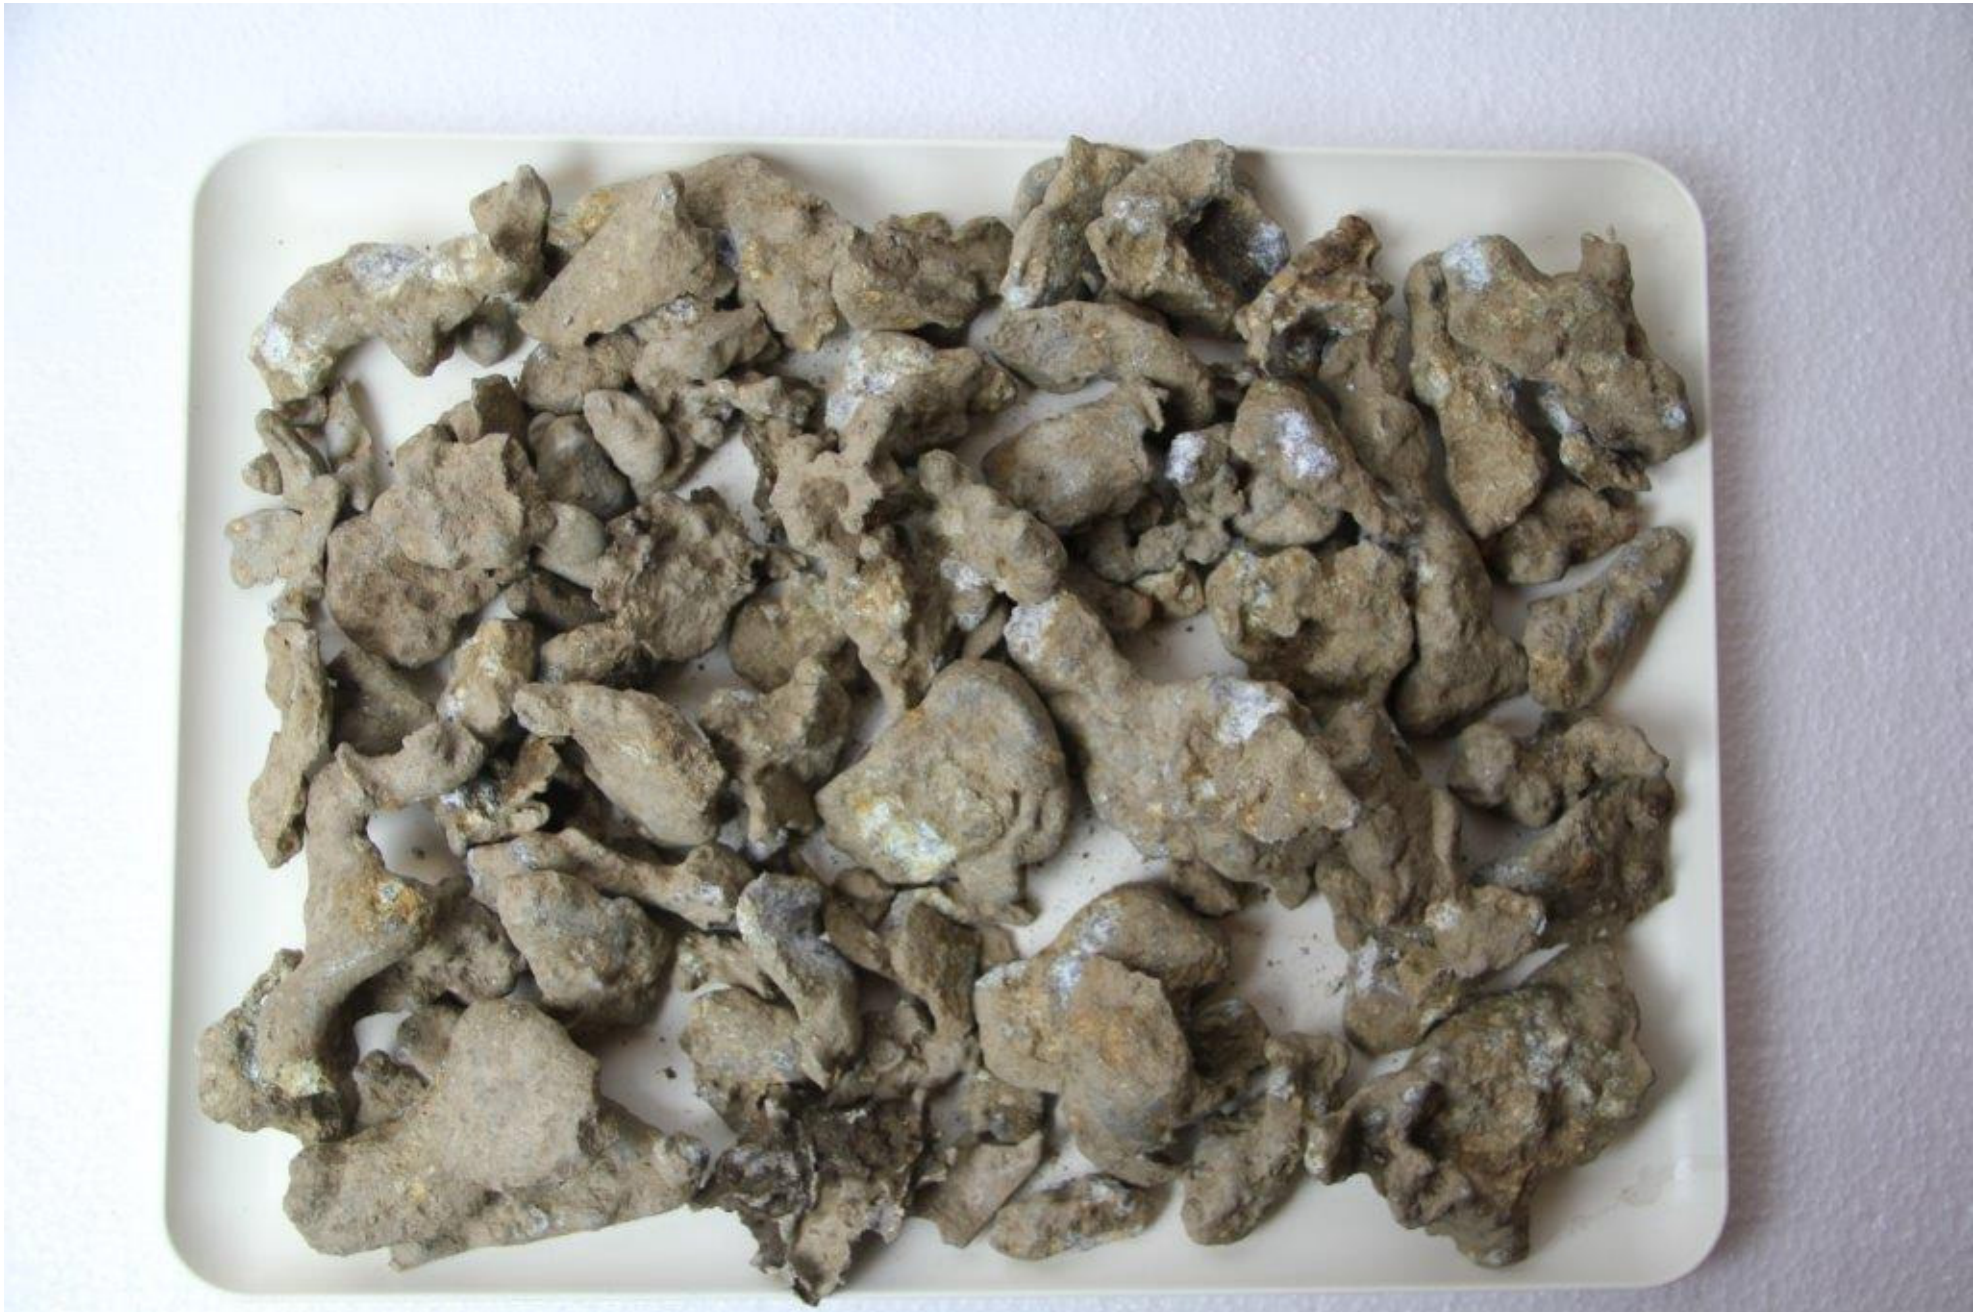
Vragdelsfelt 1: Smeltet aluminium fra det brændende vrag af BB378 (100 stk., 3 kg).

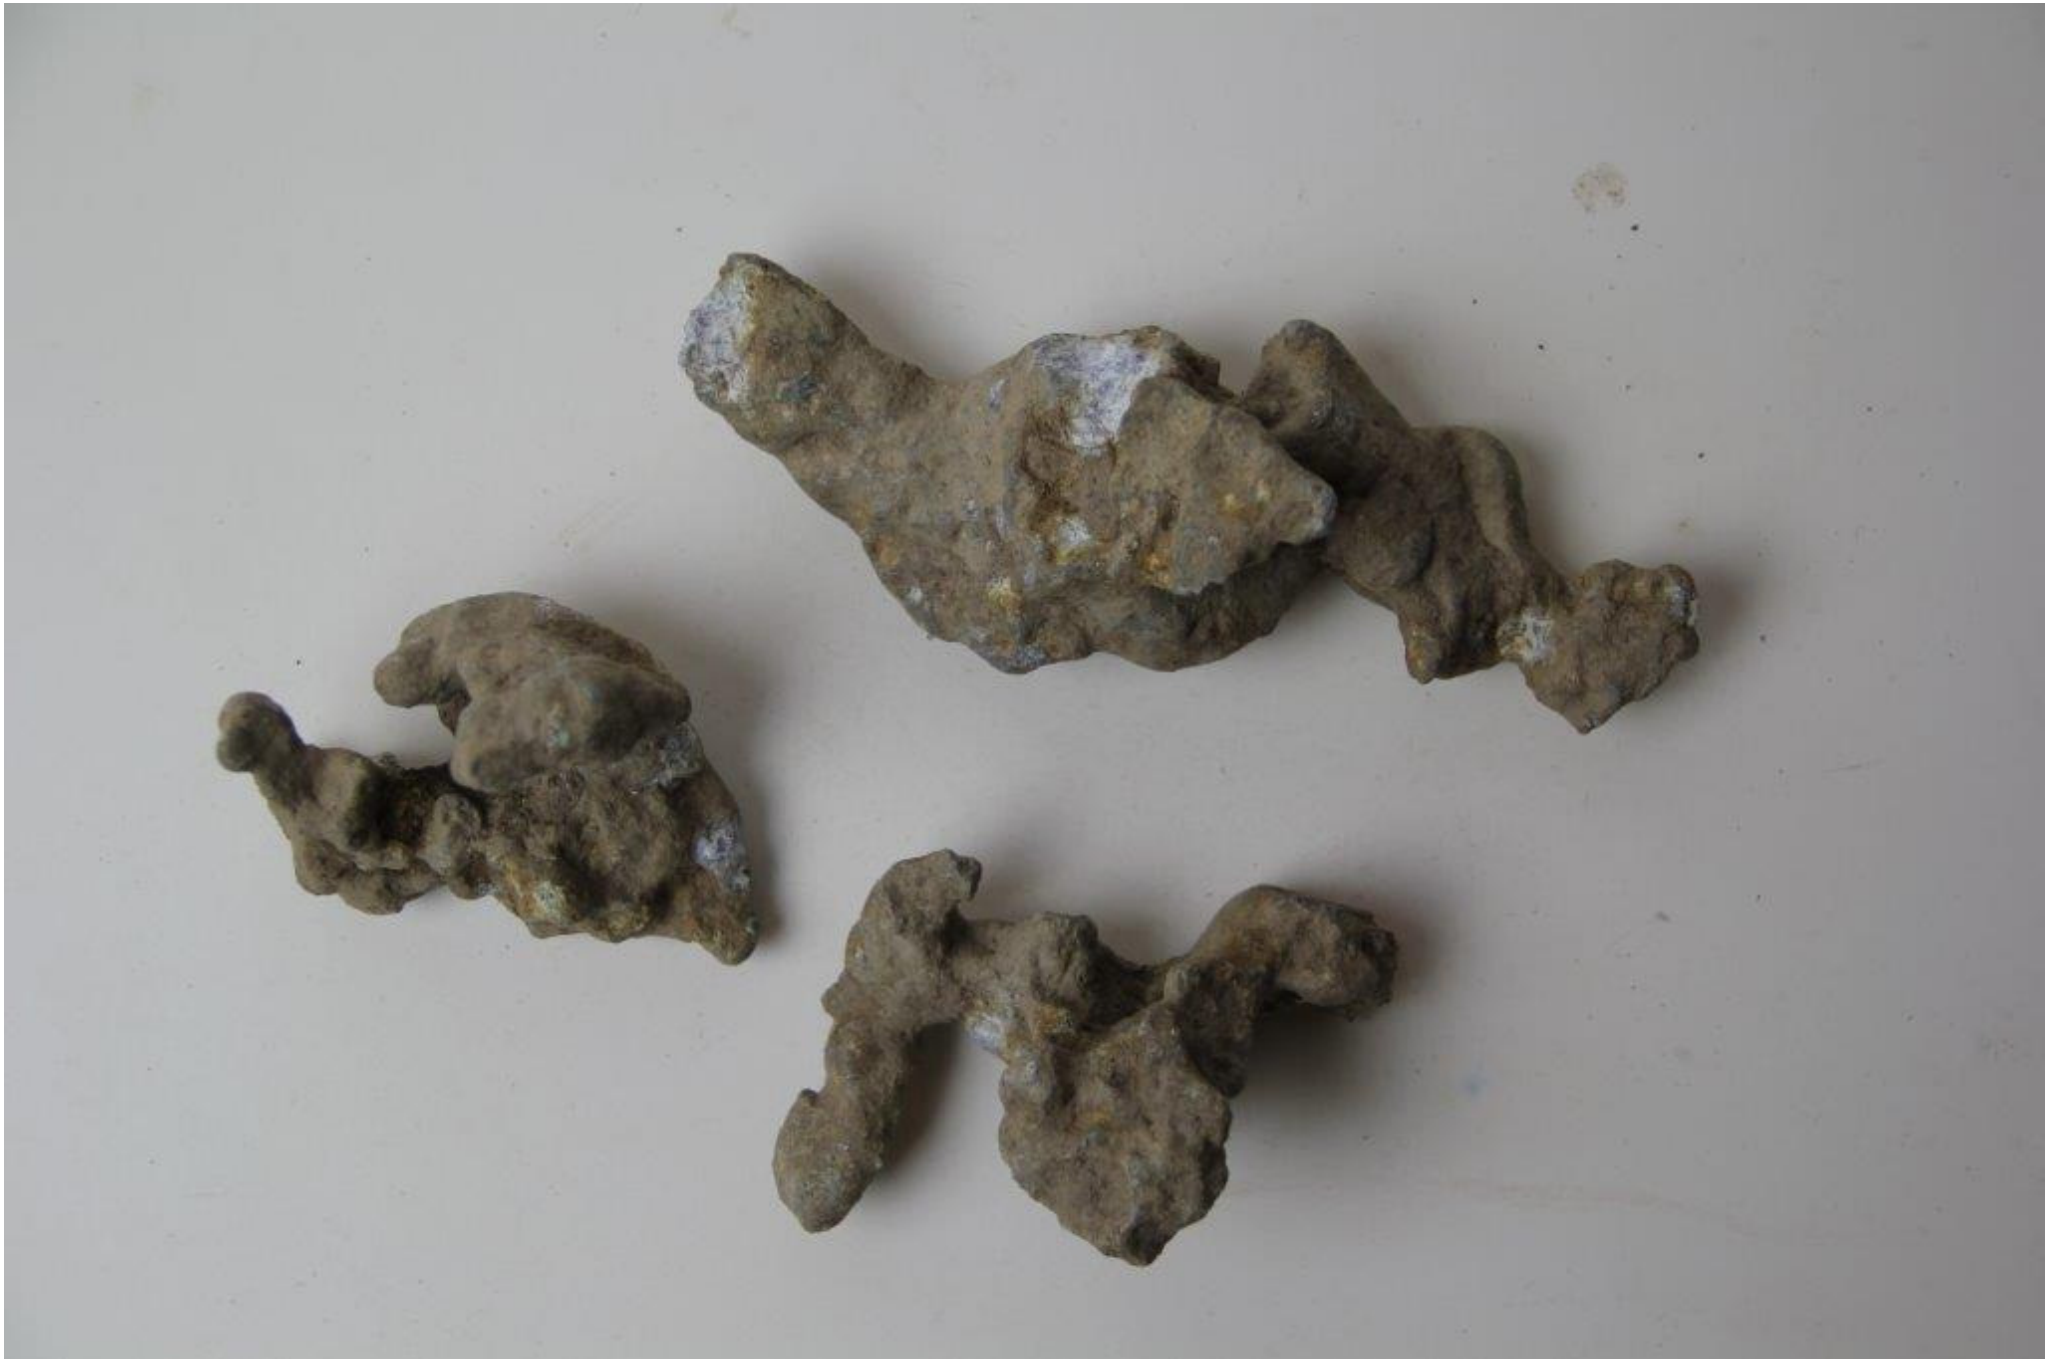
Vragdelsfelt 1: Nærbillede af smeltede aluminiumsklumper.

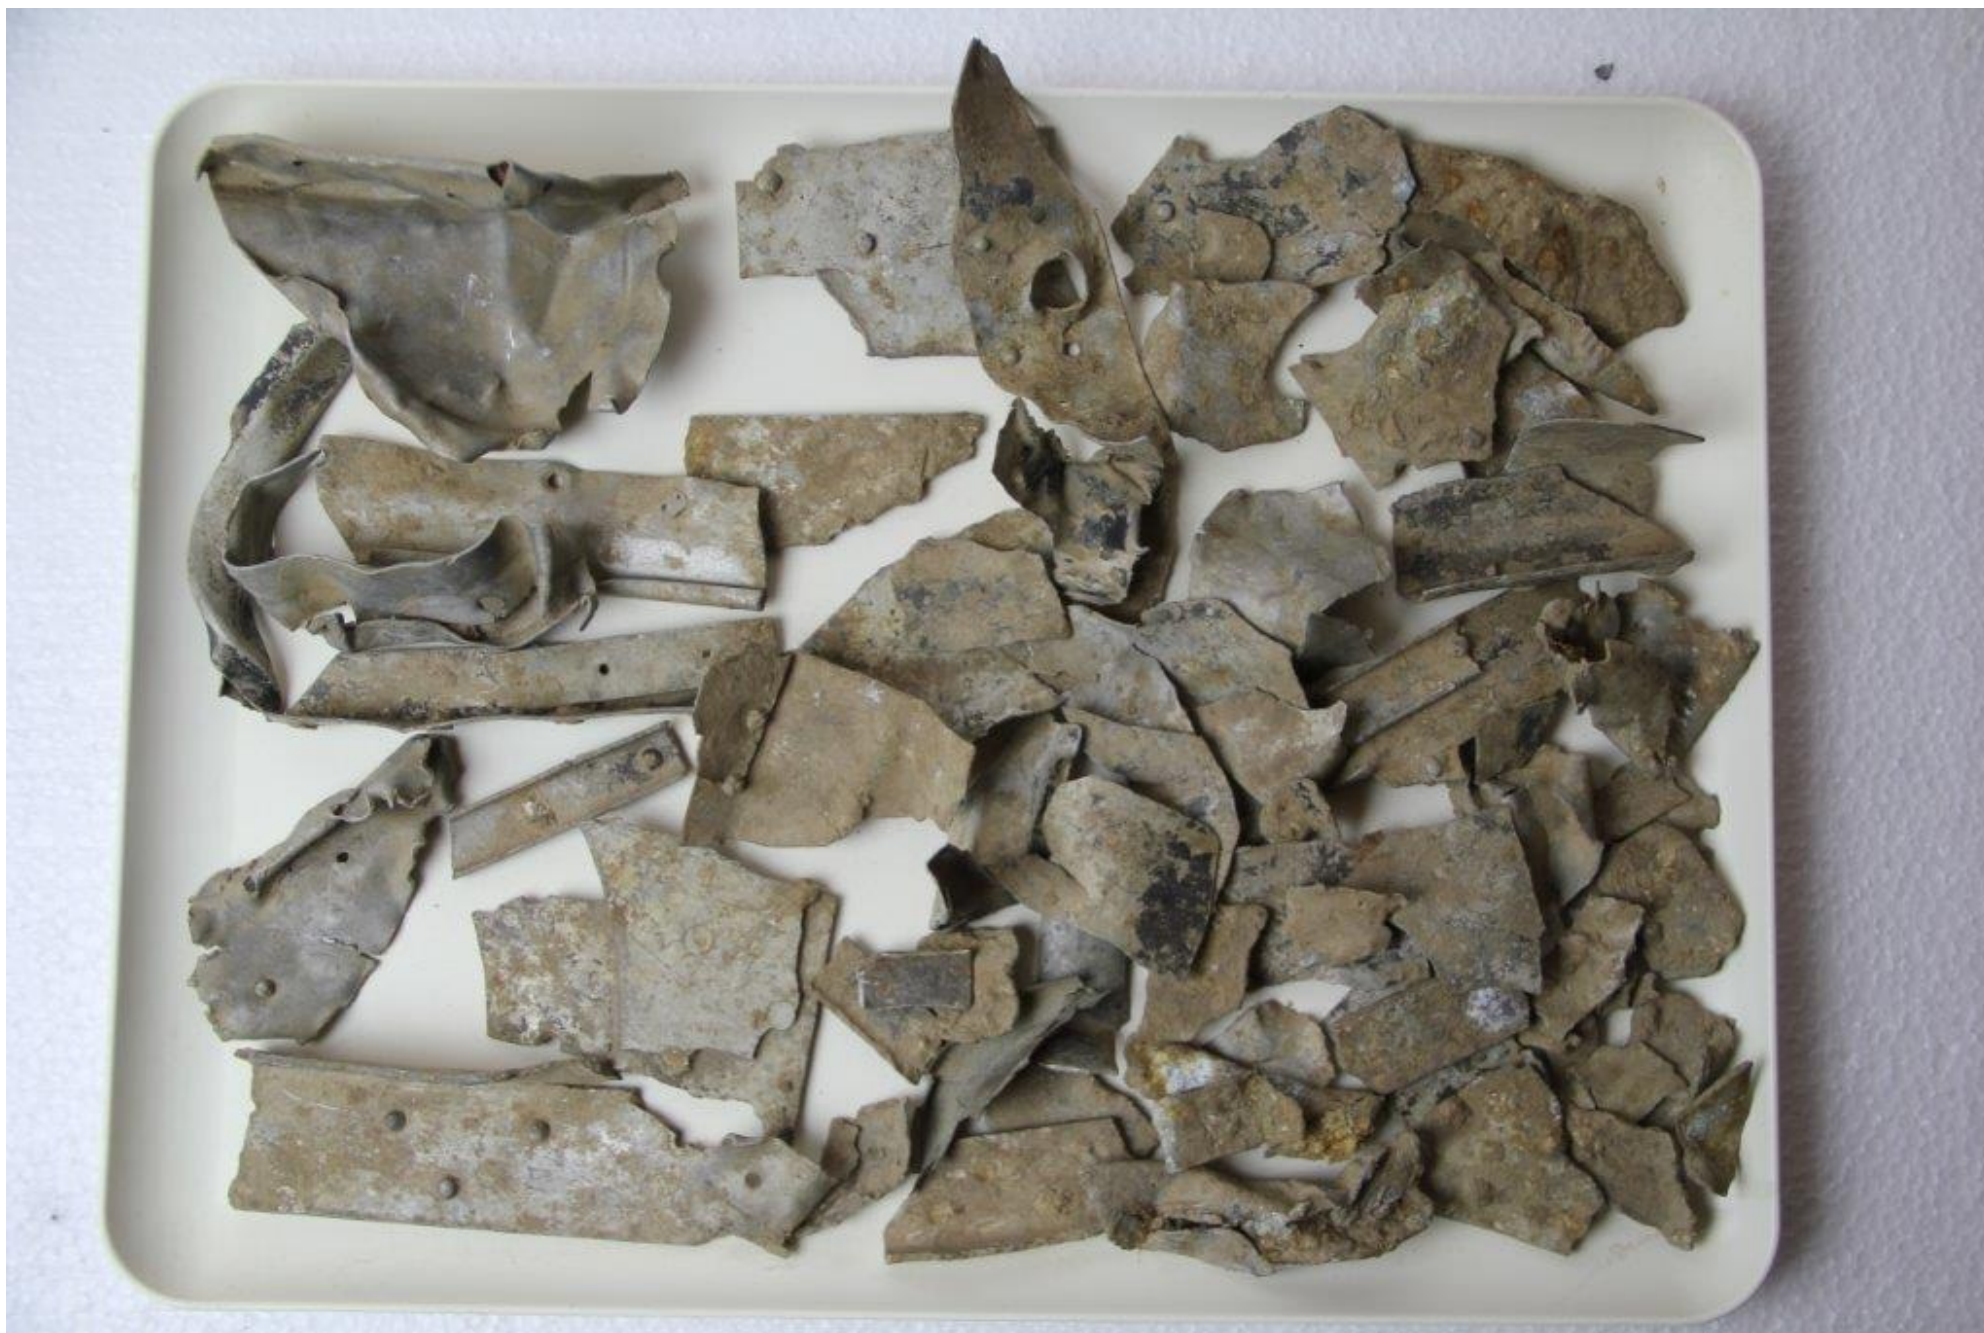
Vragdelsfelt 1: Pladealuminium, nogle med nitter (74 stk., 540 g).

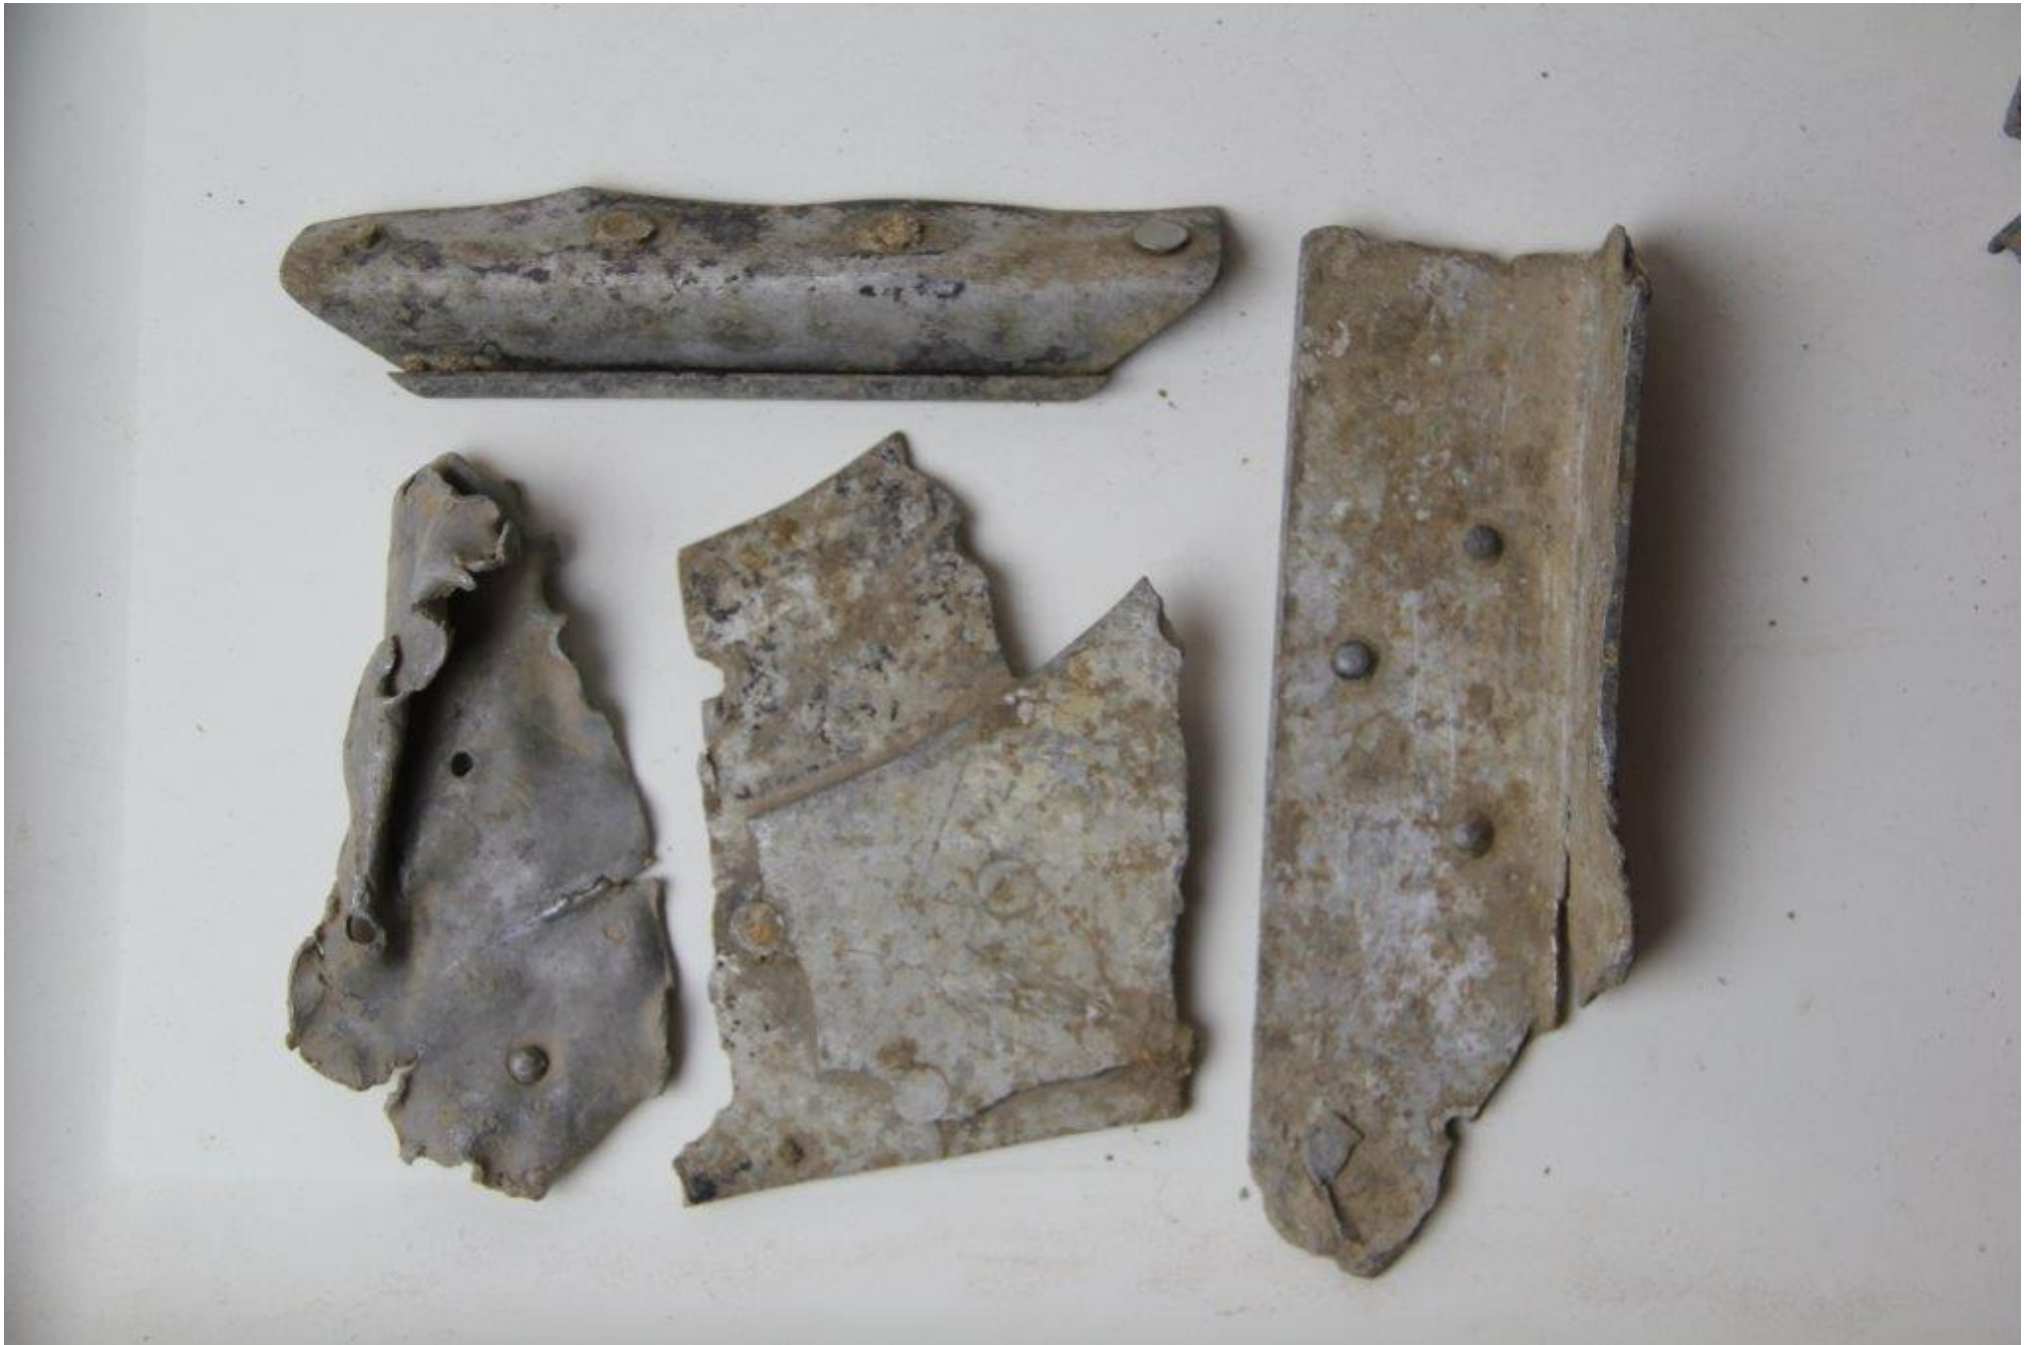
Vragdelsfelt 1: Nærbillede af nittede aluminiumsplader.

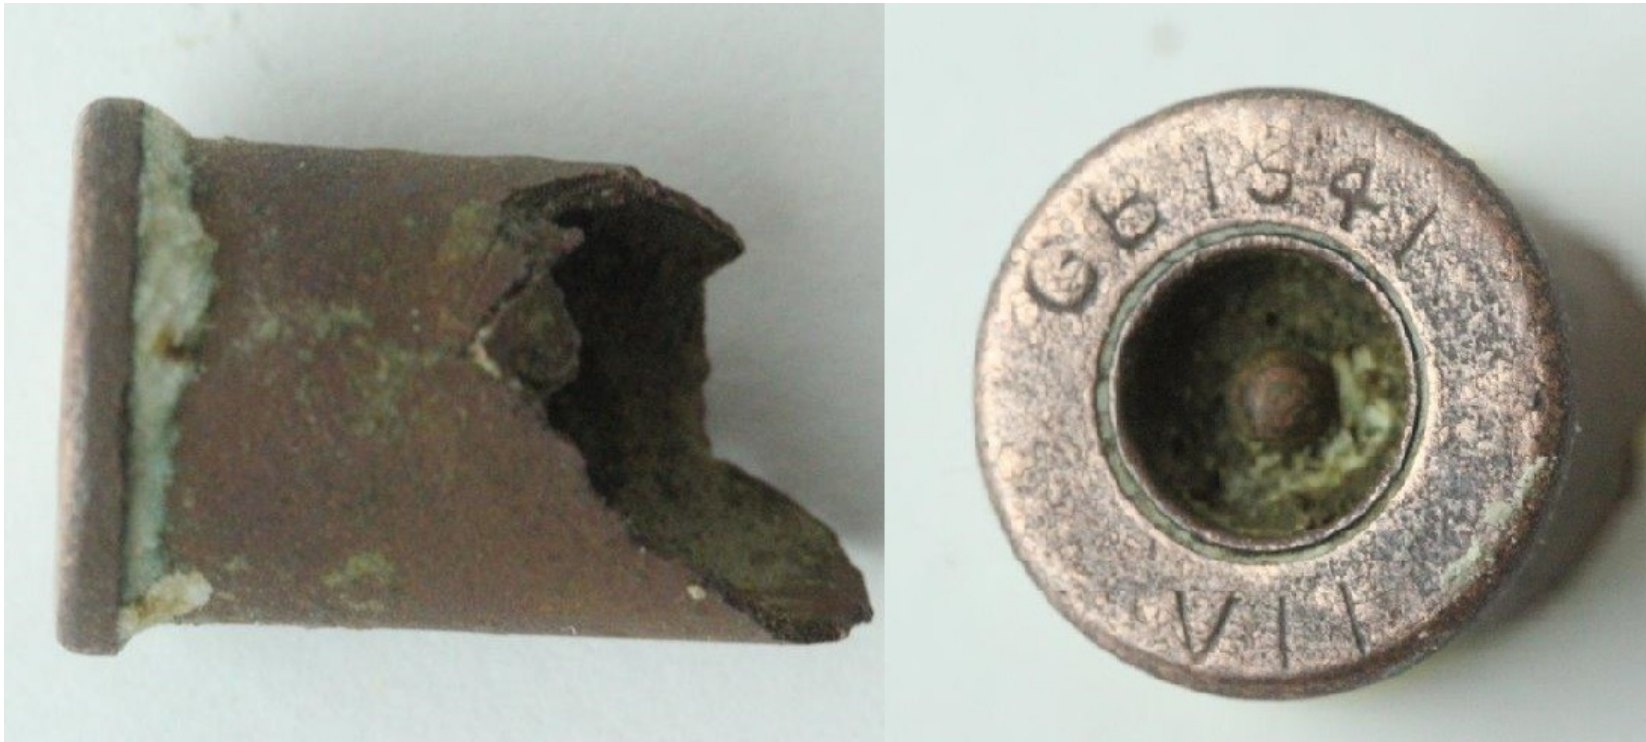
Vragdelsfelt 1: Patronhylster. Identificeret som en .303-kaliber Mk. 7-patron til et 303-kaliber Browning maskingevær, hvoraf der var 4 om bord på BB378. Fabrikeret af Greenwood and Batley, Leeds, UK i 1941 (se billedet til højre).

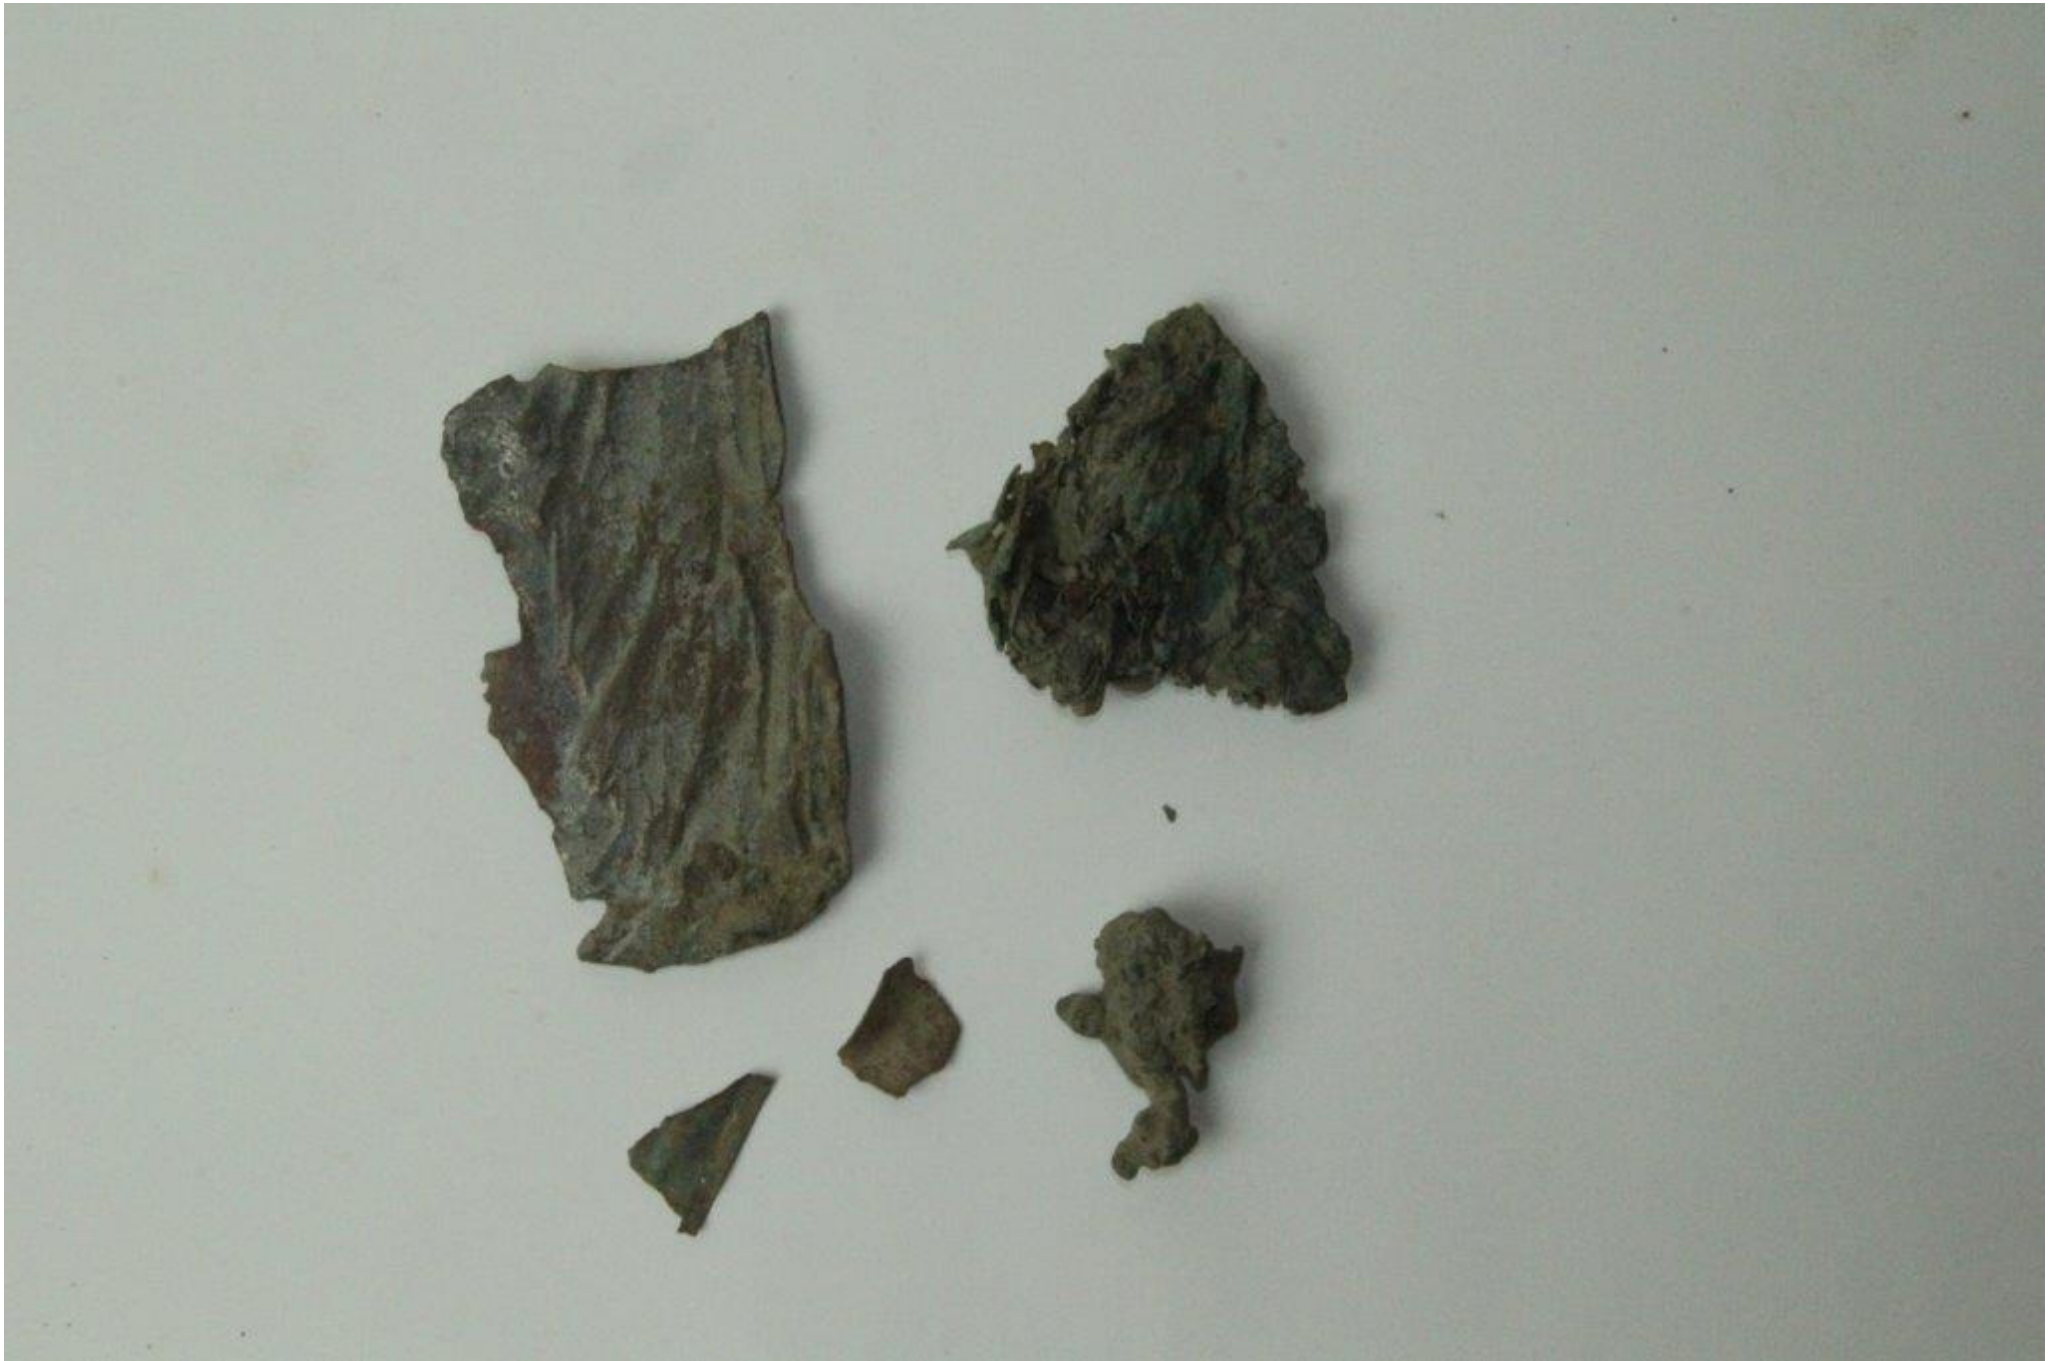
Vragdelsfelt 1: Smeltet kobber.
