**På sporet af Halifax-bombeflyet BB378 fra 138. Squadron, RAF Tempsford
Flyet nødlandede nær Ugerløse den 11.12.1943**

Detektorsøgning efter vragele fra BB378

David Barry, formand, Kalundborg Arkæologiforening, 23.02.2015
David@Barry.DK

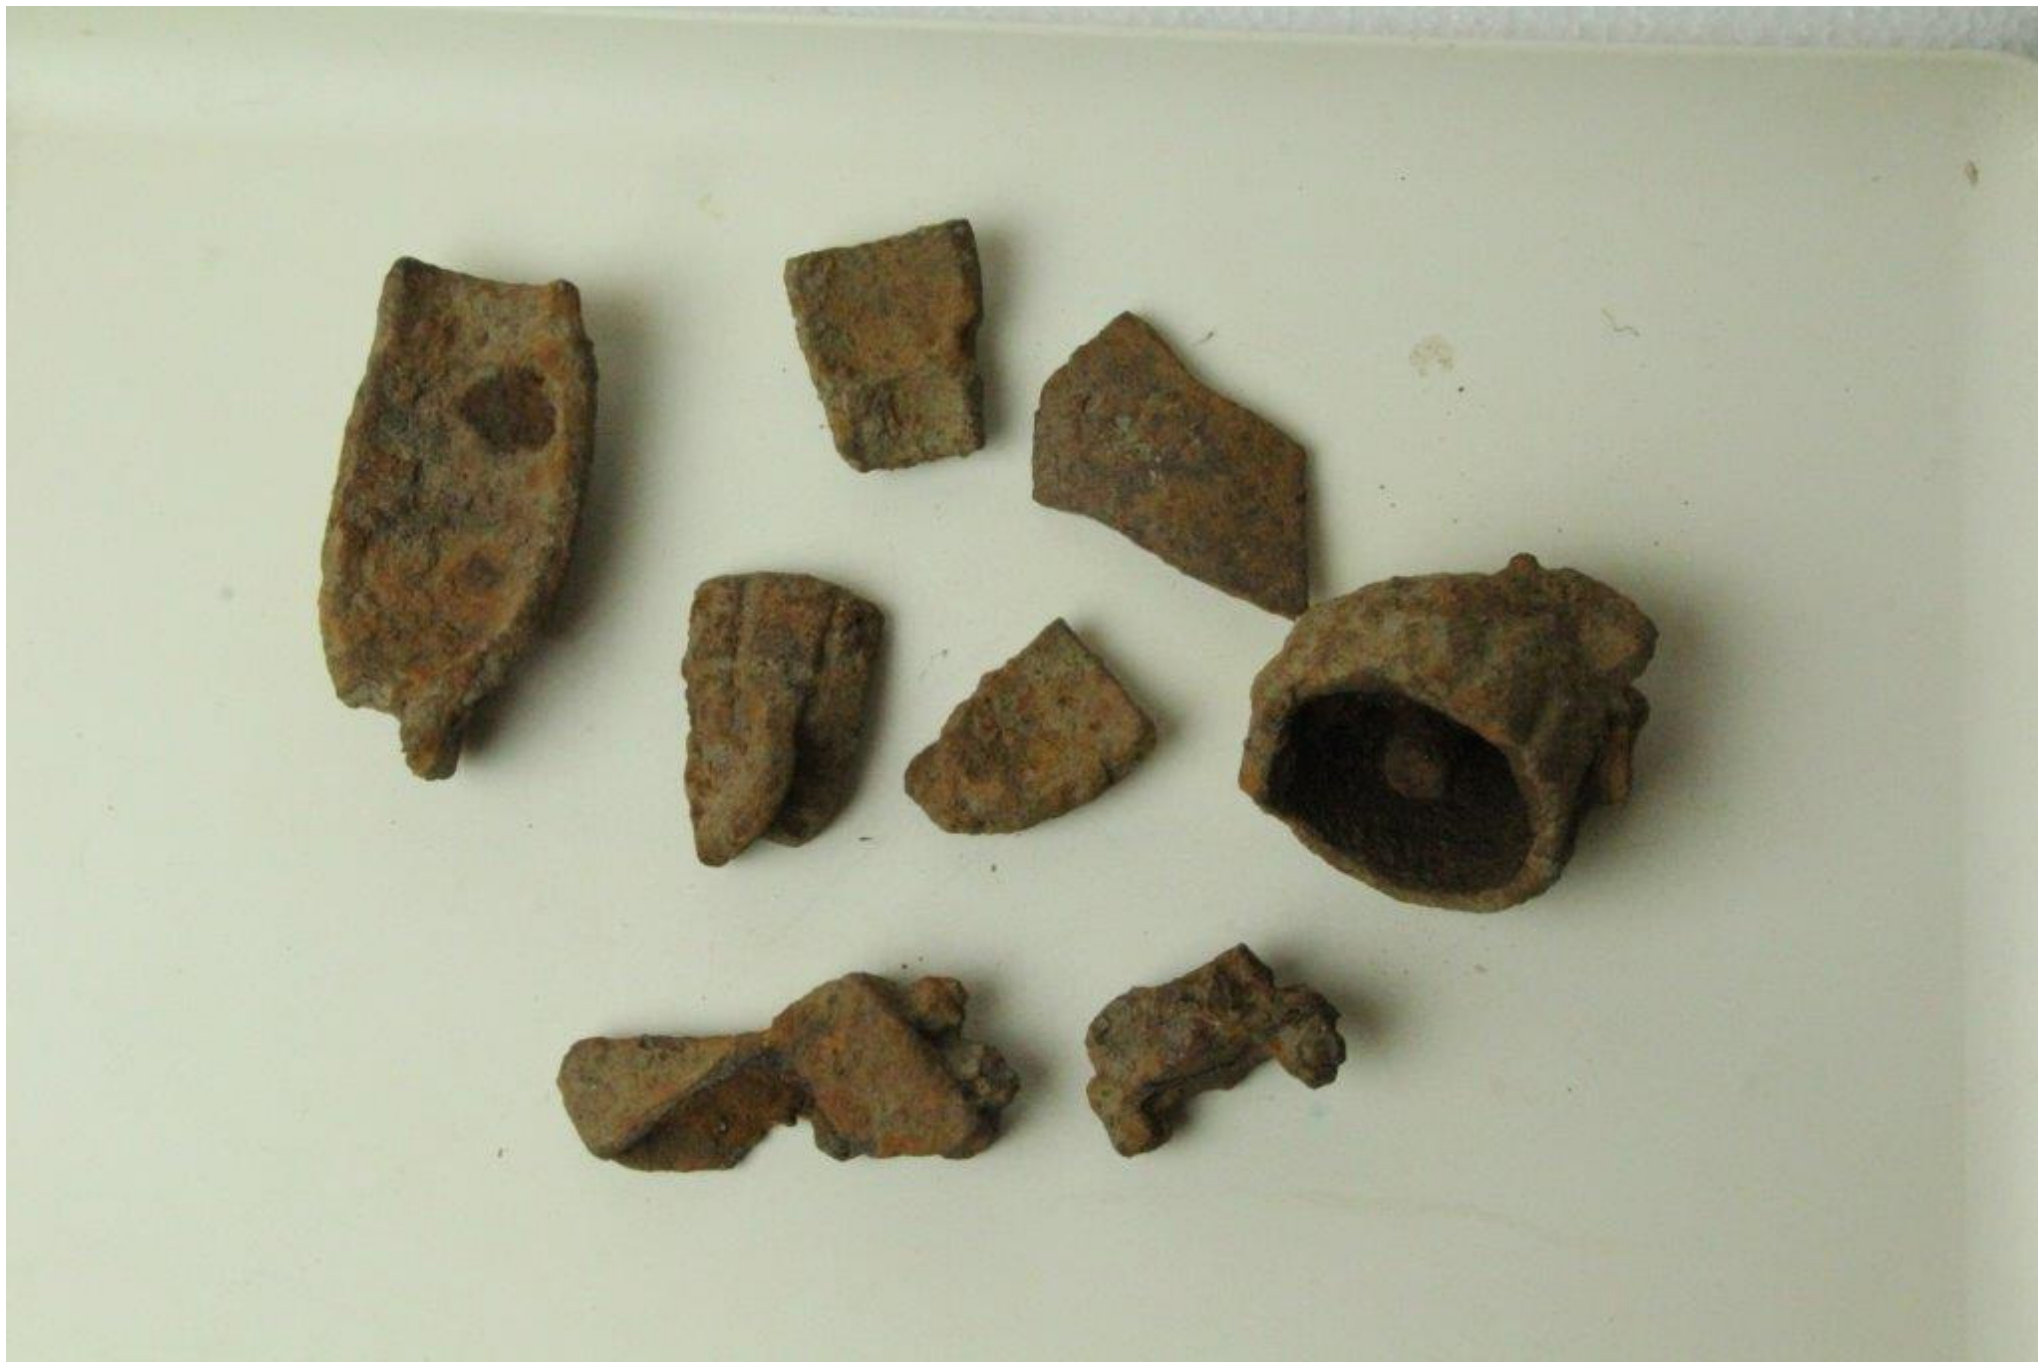
Vragdelsfelt 1: Diverse jerngenstande fra BB378, bl.a. fragmenter af håndgranater – se næste side.

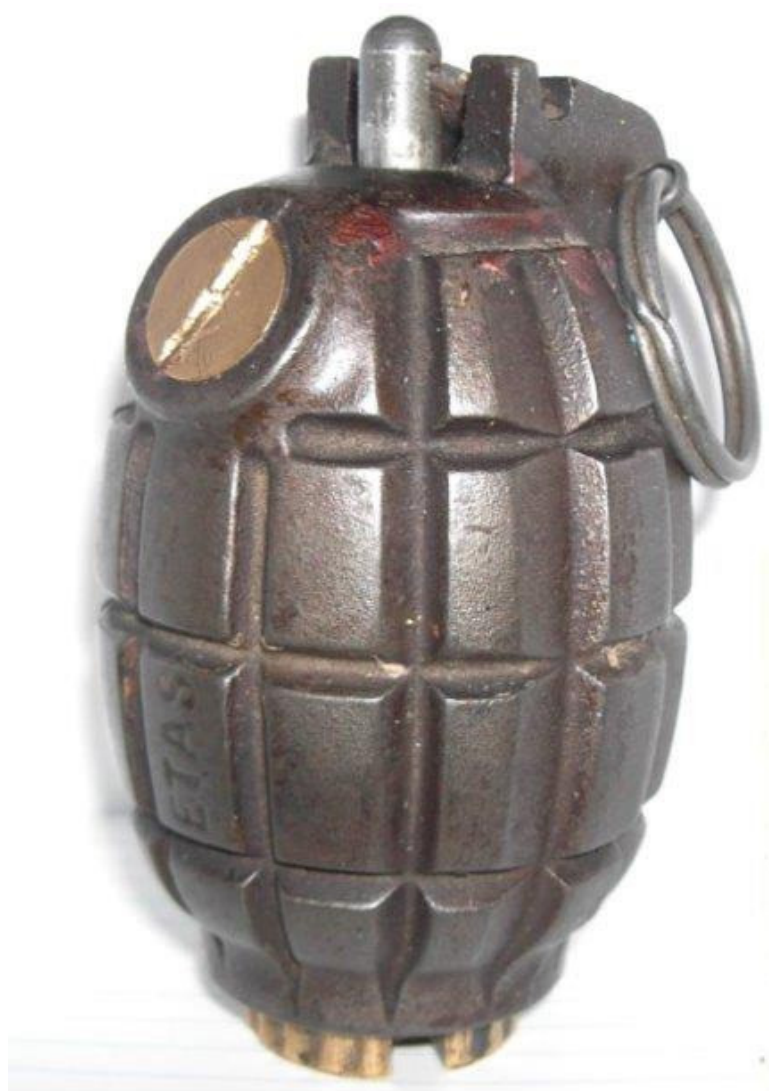
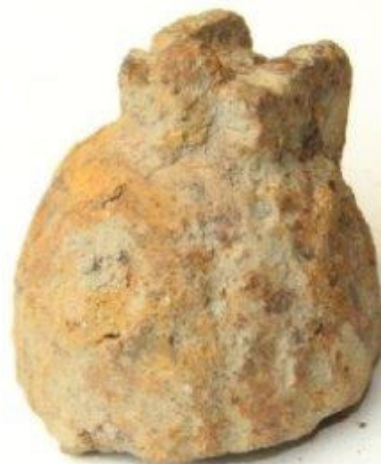
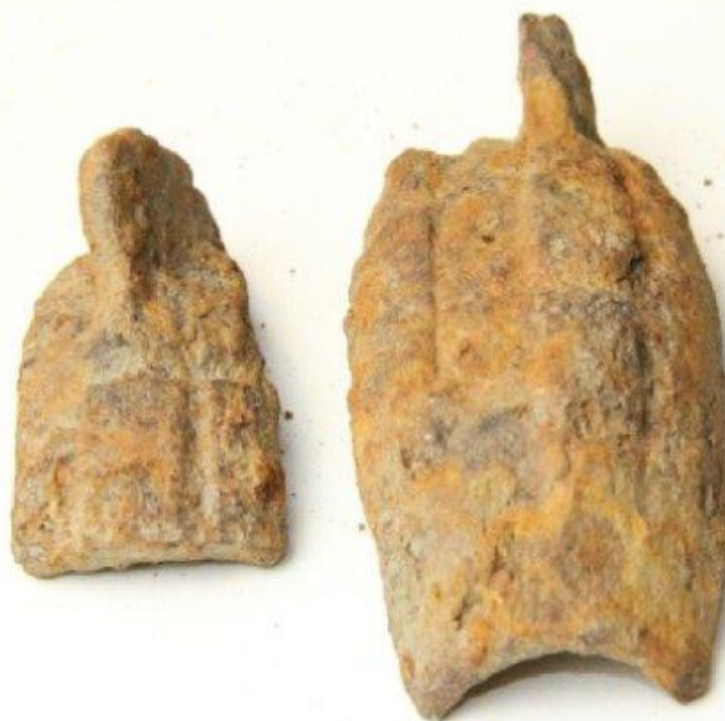
Vragdelsfelt 1: Fragmenter af Mill's håndgranater (th.) som BB378 skulle levere til modstandsbevægelsen.

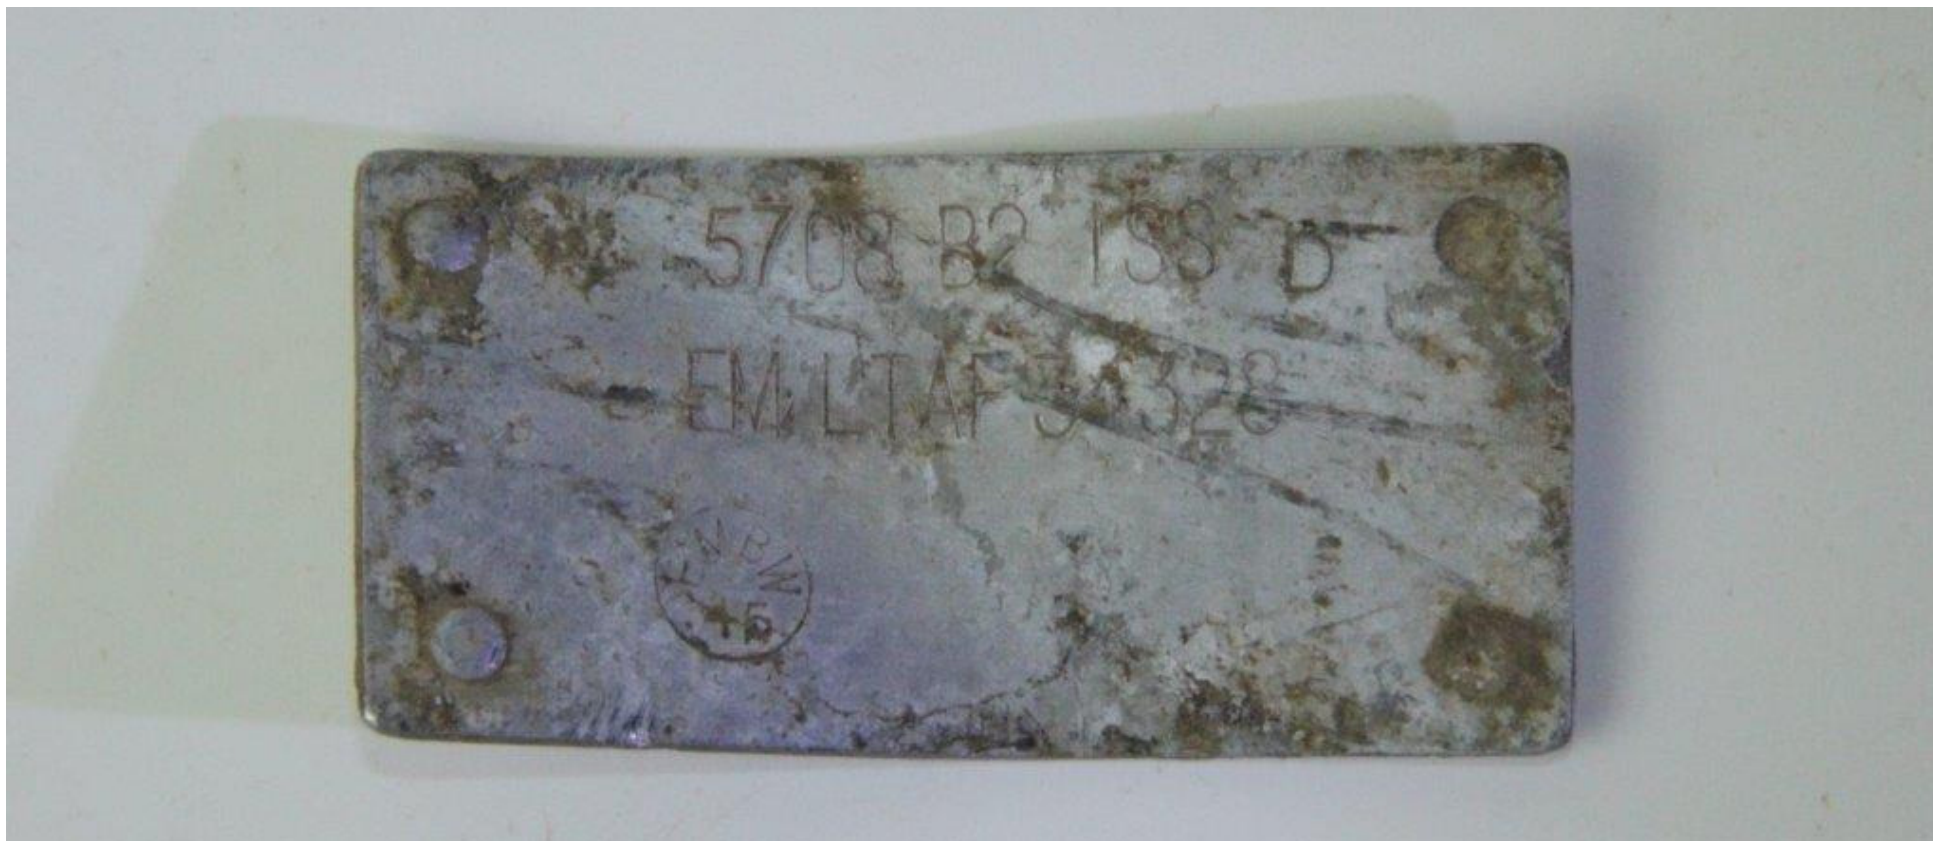
Vragdelsfelt 1: Aluminiumsplade med fabriktionsnumre og inspektionsstempler.

Hvis vi starter med vores metalplade, hvor der er indgraveret: 5708 B2 ISS D EM LF AF 34328 EMBW 45, så kan "EMB" genfindes på flere fotos på ovennævnte side. EMBW er et inspektionsstempel fra en Halifax-fabrik. Se også dette fund, hvor der er visse ligheder til vores nummer 5708 B2 ISS D: <http://www.yorkshire-aircraft.co.uk/aircraft/11505w.jpg> og <http://www.yorkshire-aircraft.co.uk/aircraft/11505.html>

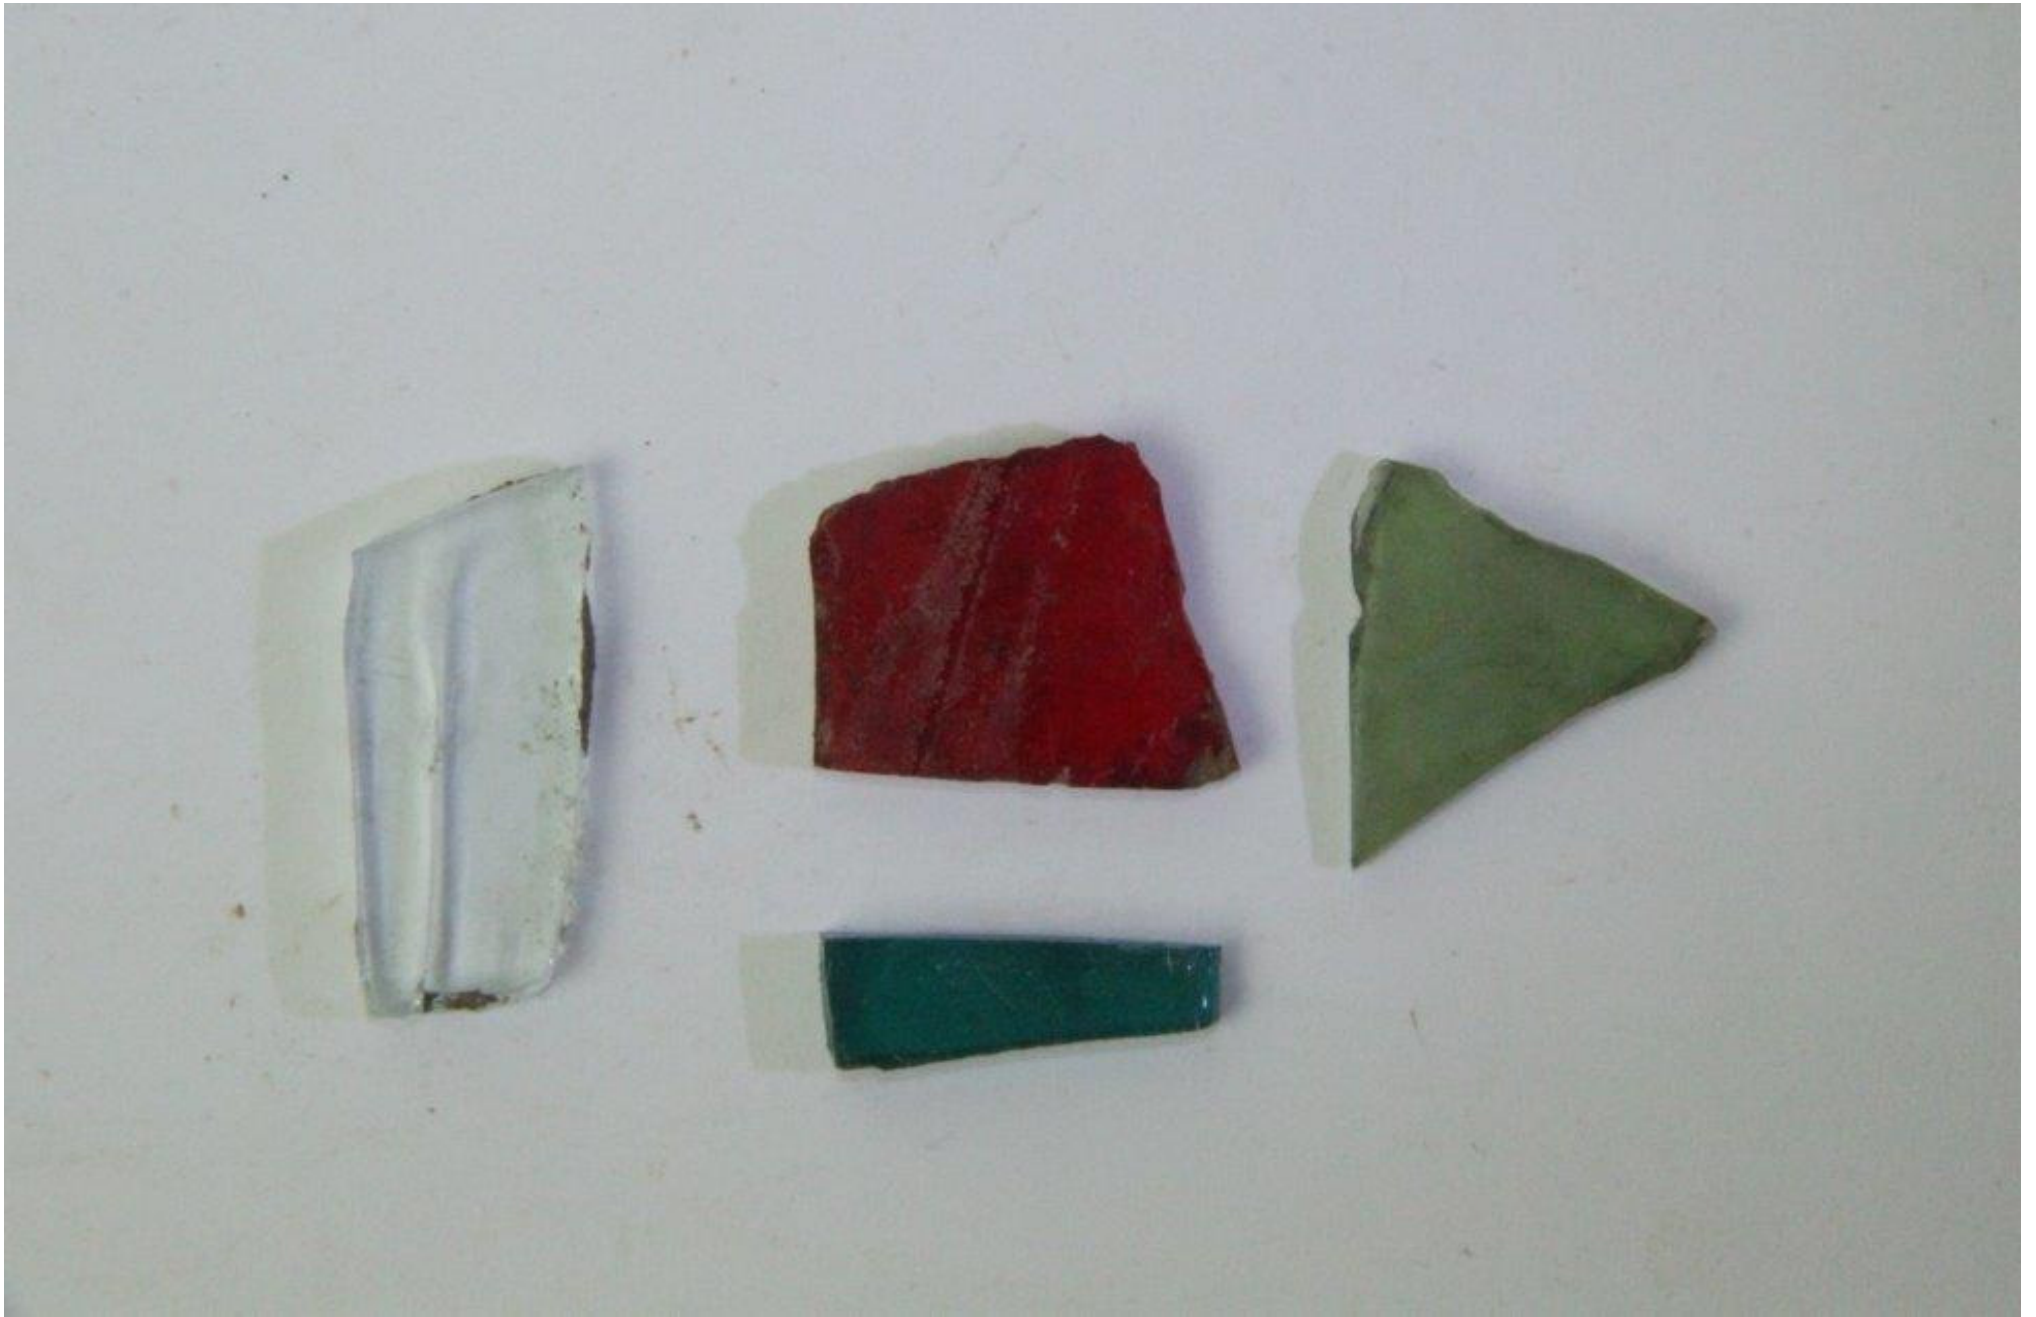
Vragdelsfelt 1: Plexiglas. Det røde kunne være fra en lampe i cockpittet. Begge farver plexiglas kunne stamme fra vingelysene.

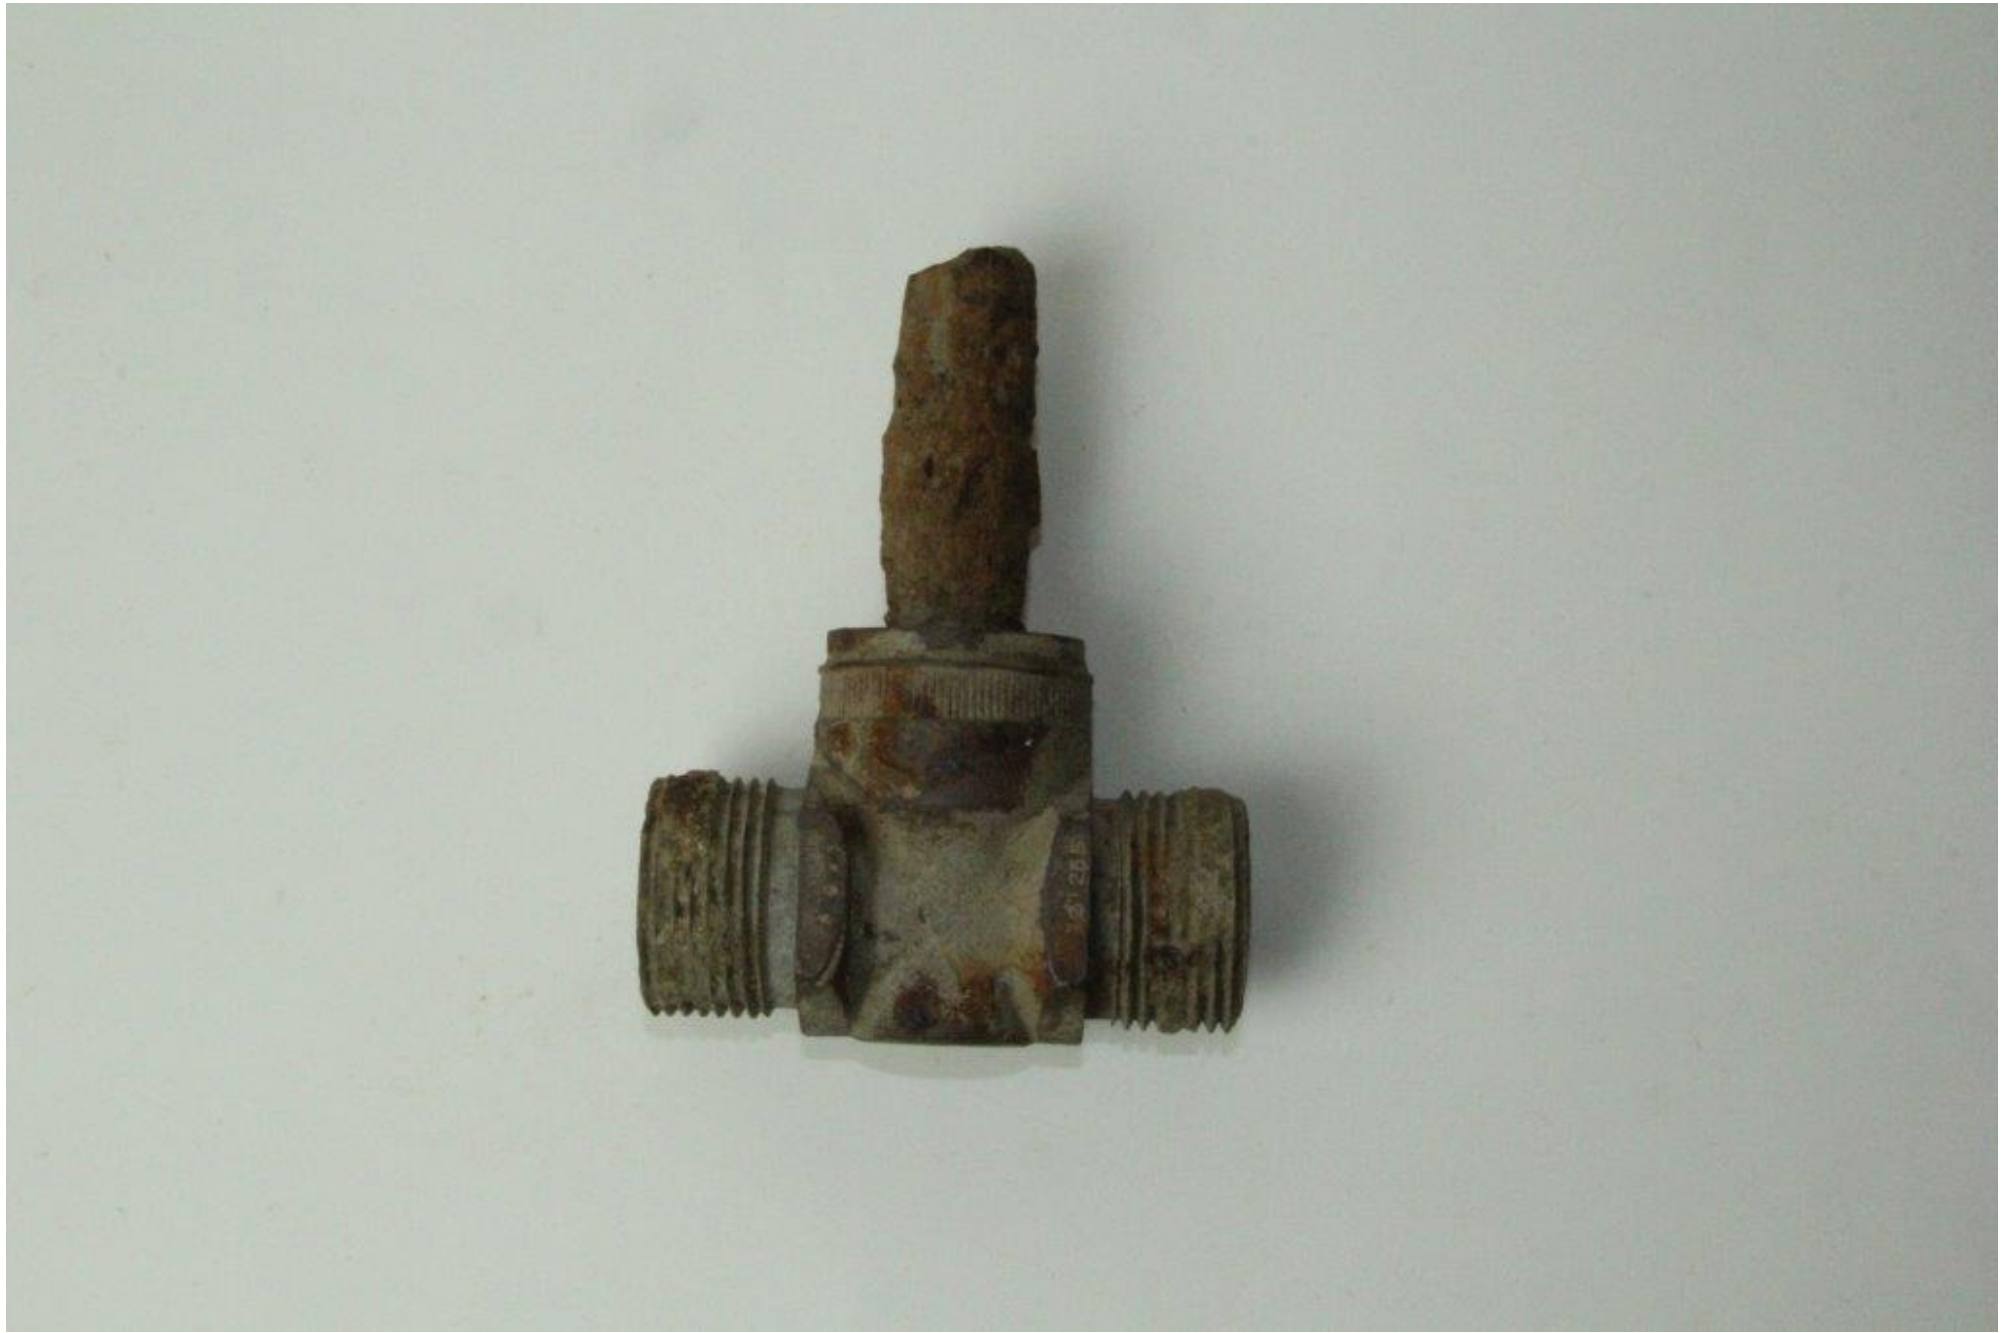
Vragdelsfelt 1: Jern- og messingmotordel.

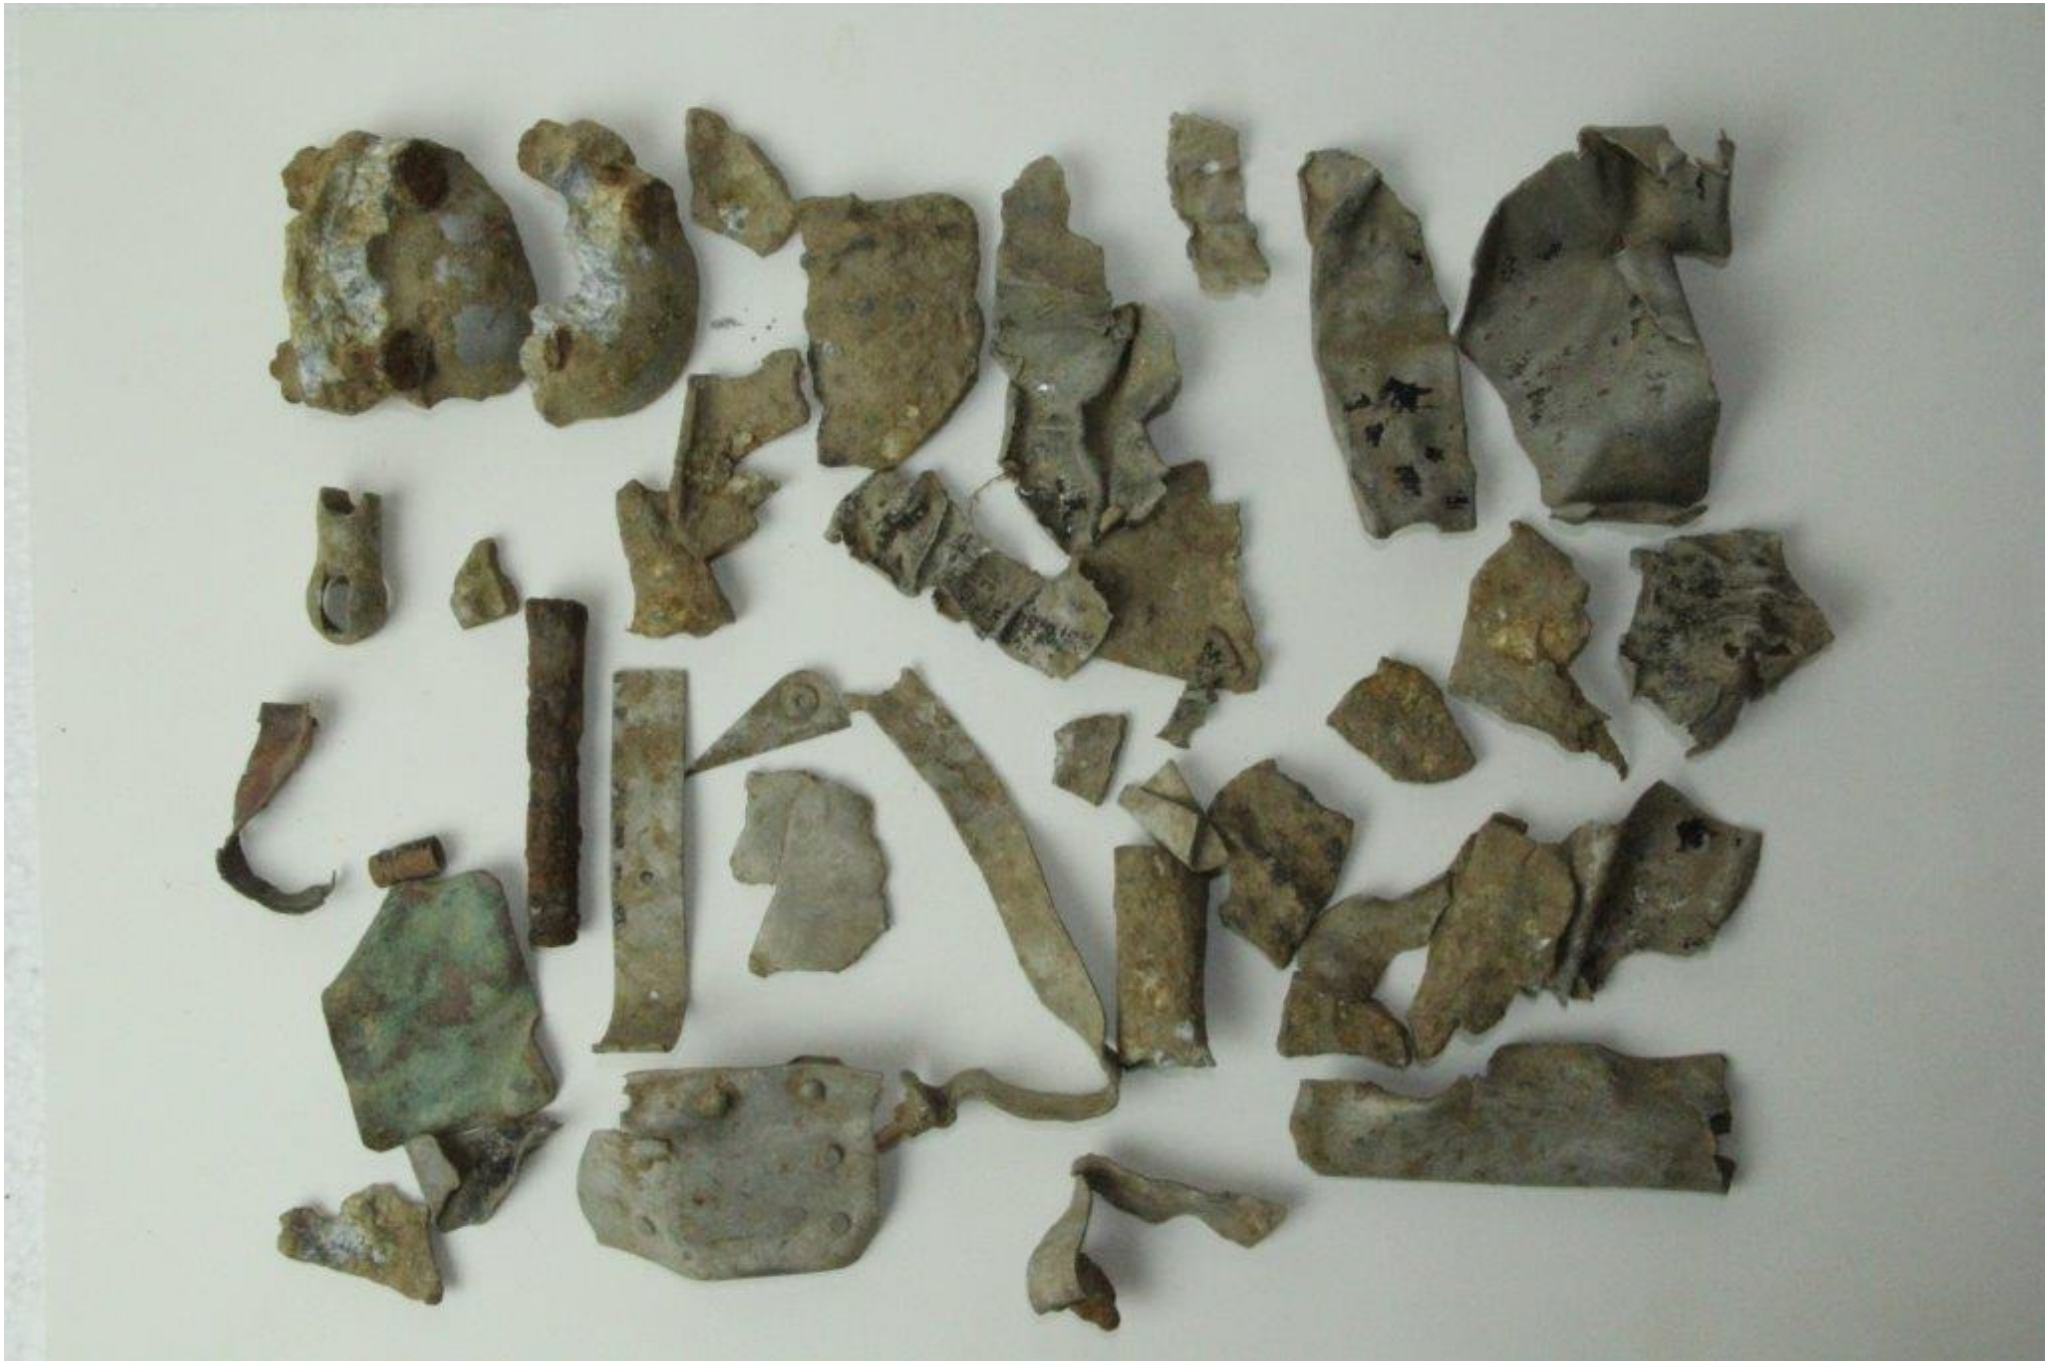
Vragdelsfelt 2: Diverse vragdele fra BB378.

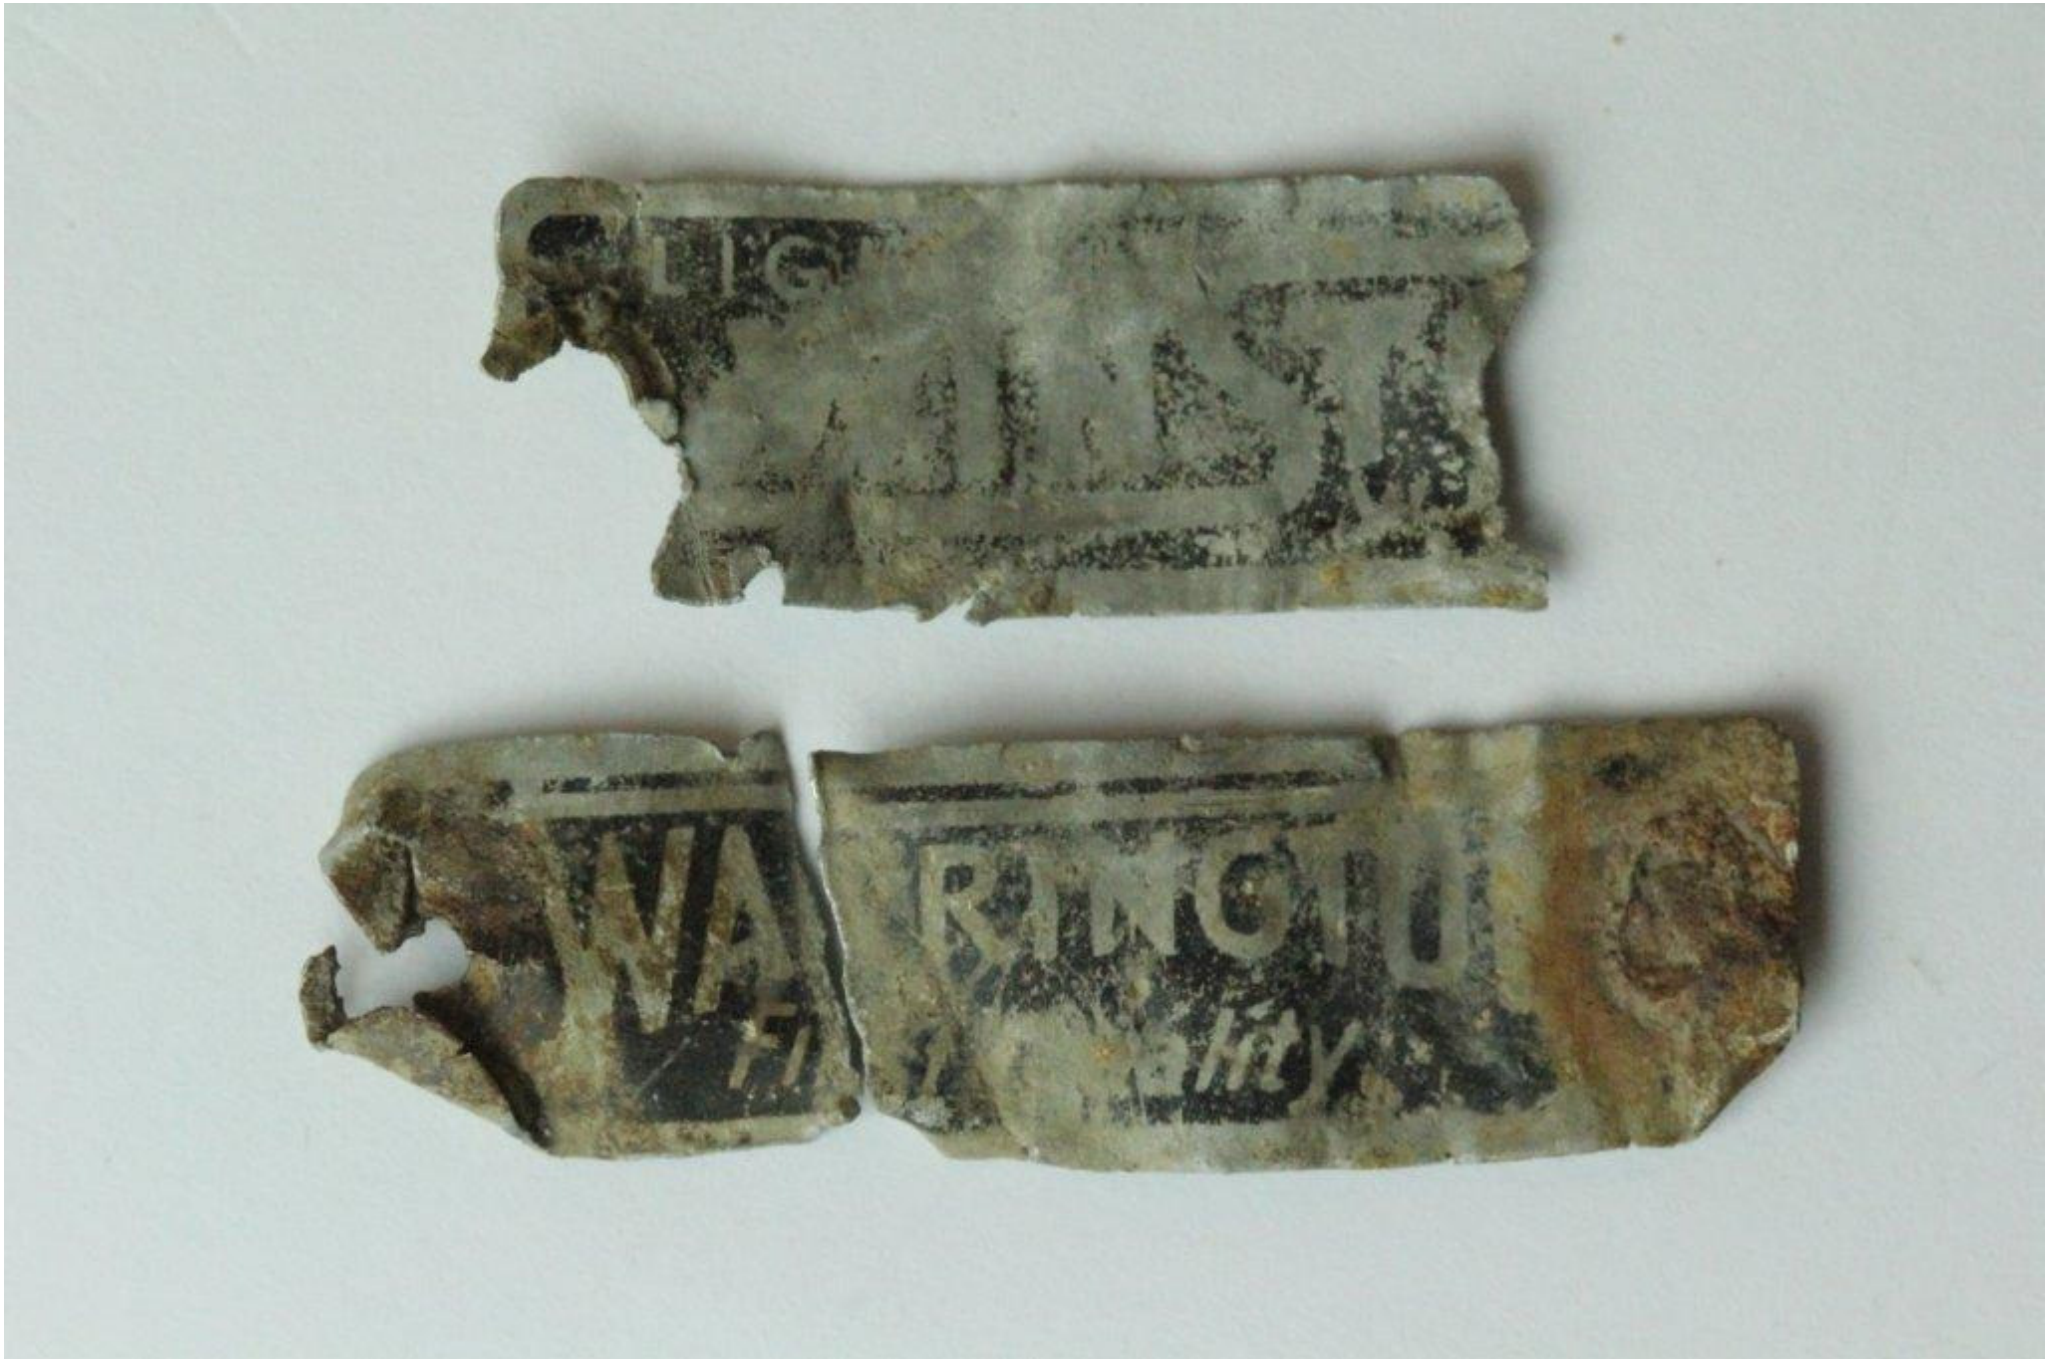
Aluminiumstykker med skrift. På det nederste står der "Warrington First Quality". Usikkert om de er fra BB378.

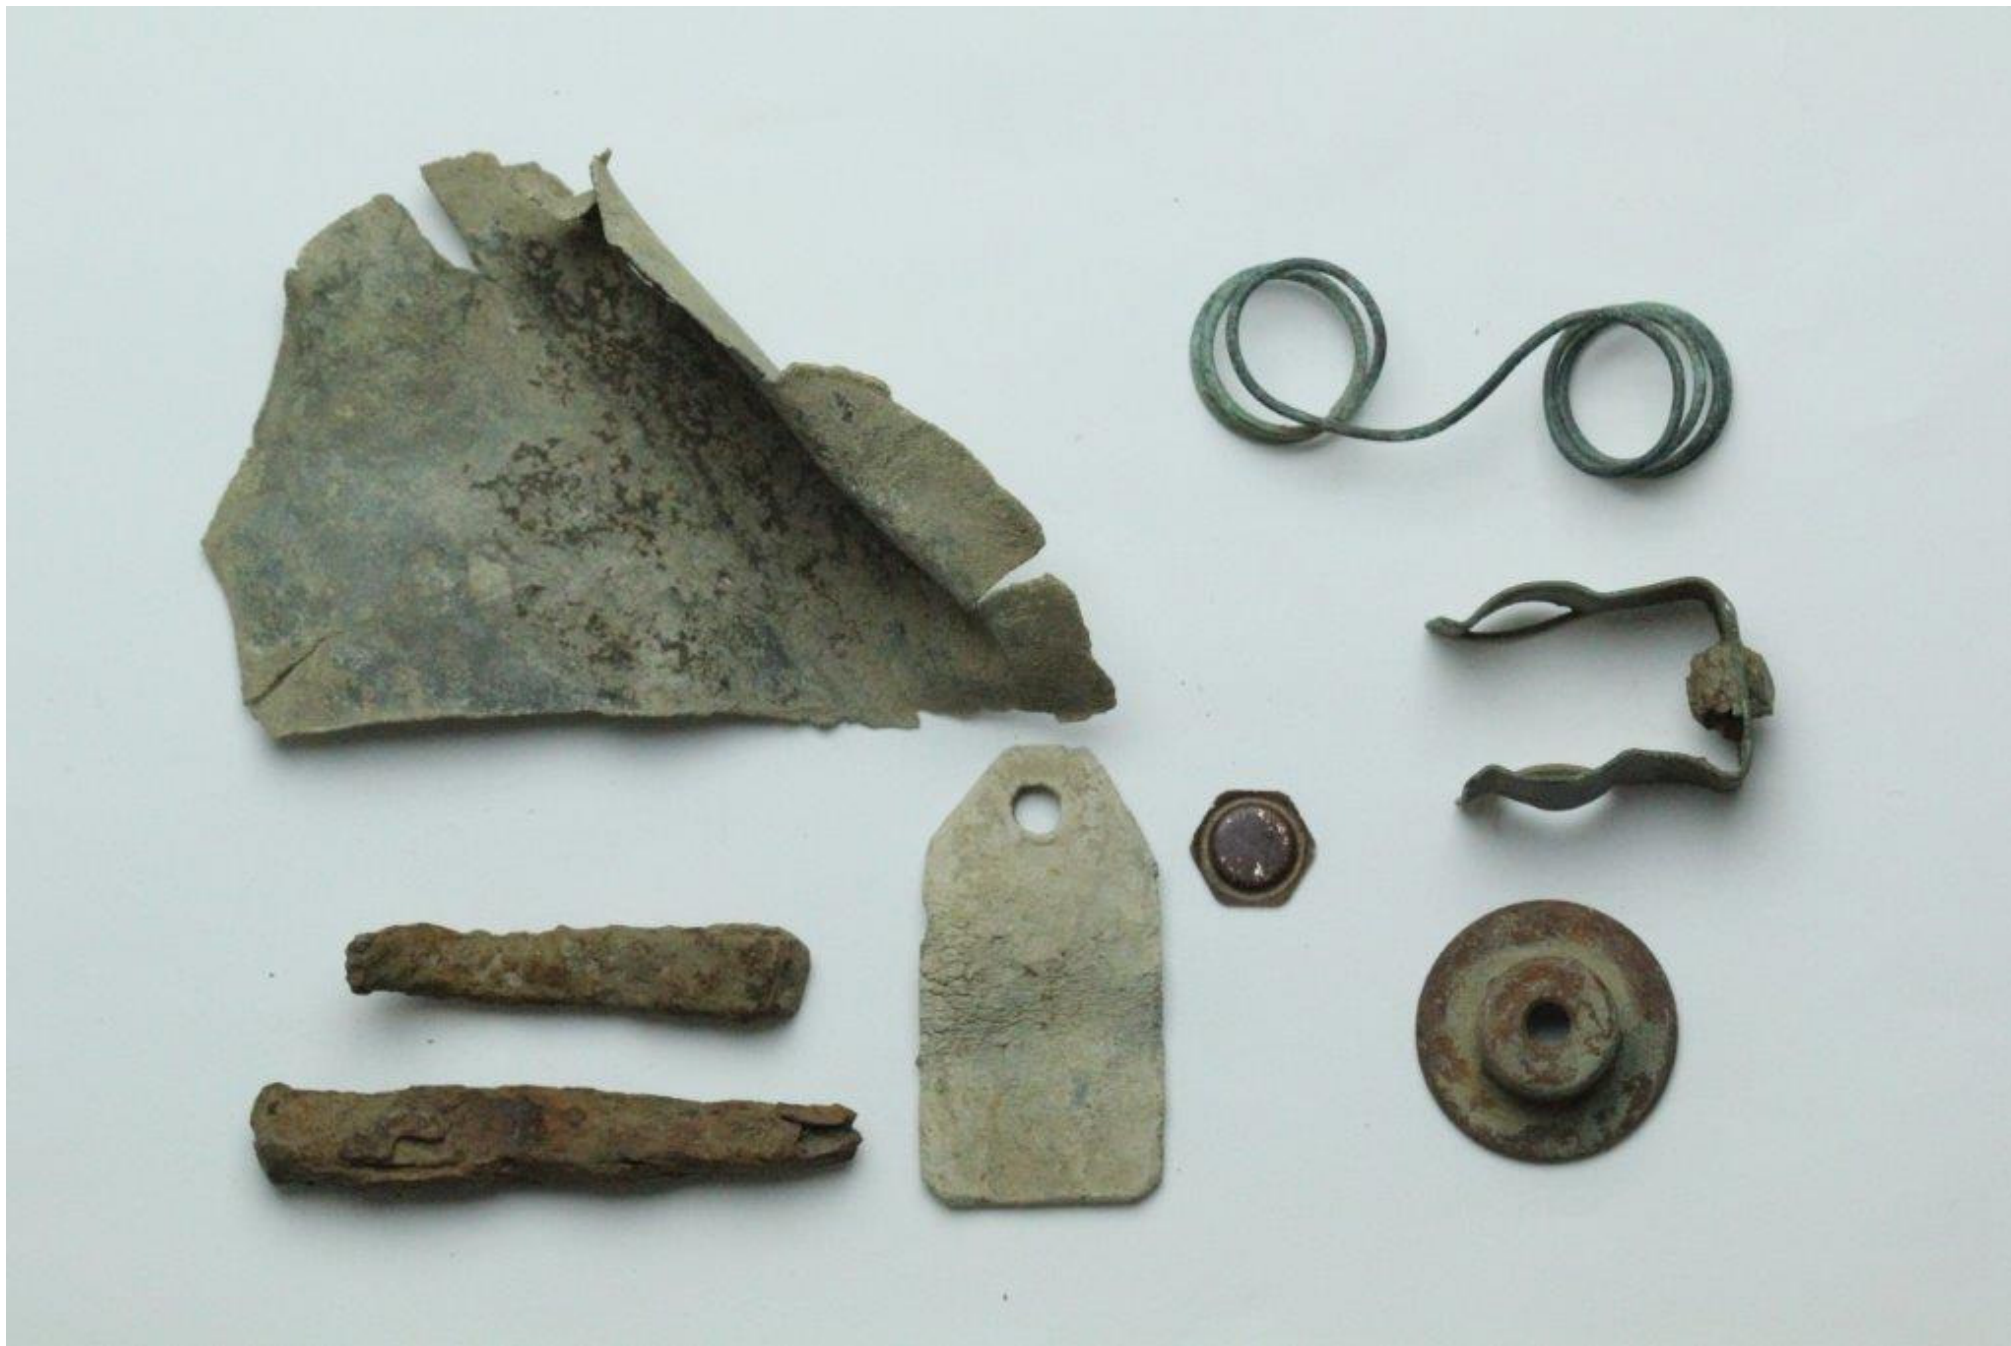
Genstande fundet på bakken nord for vragedsfelt 1. Nogle af delene er nok fra BB378's elektriske system.

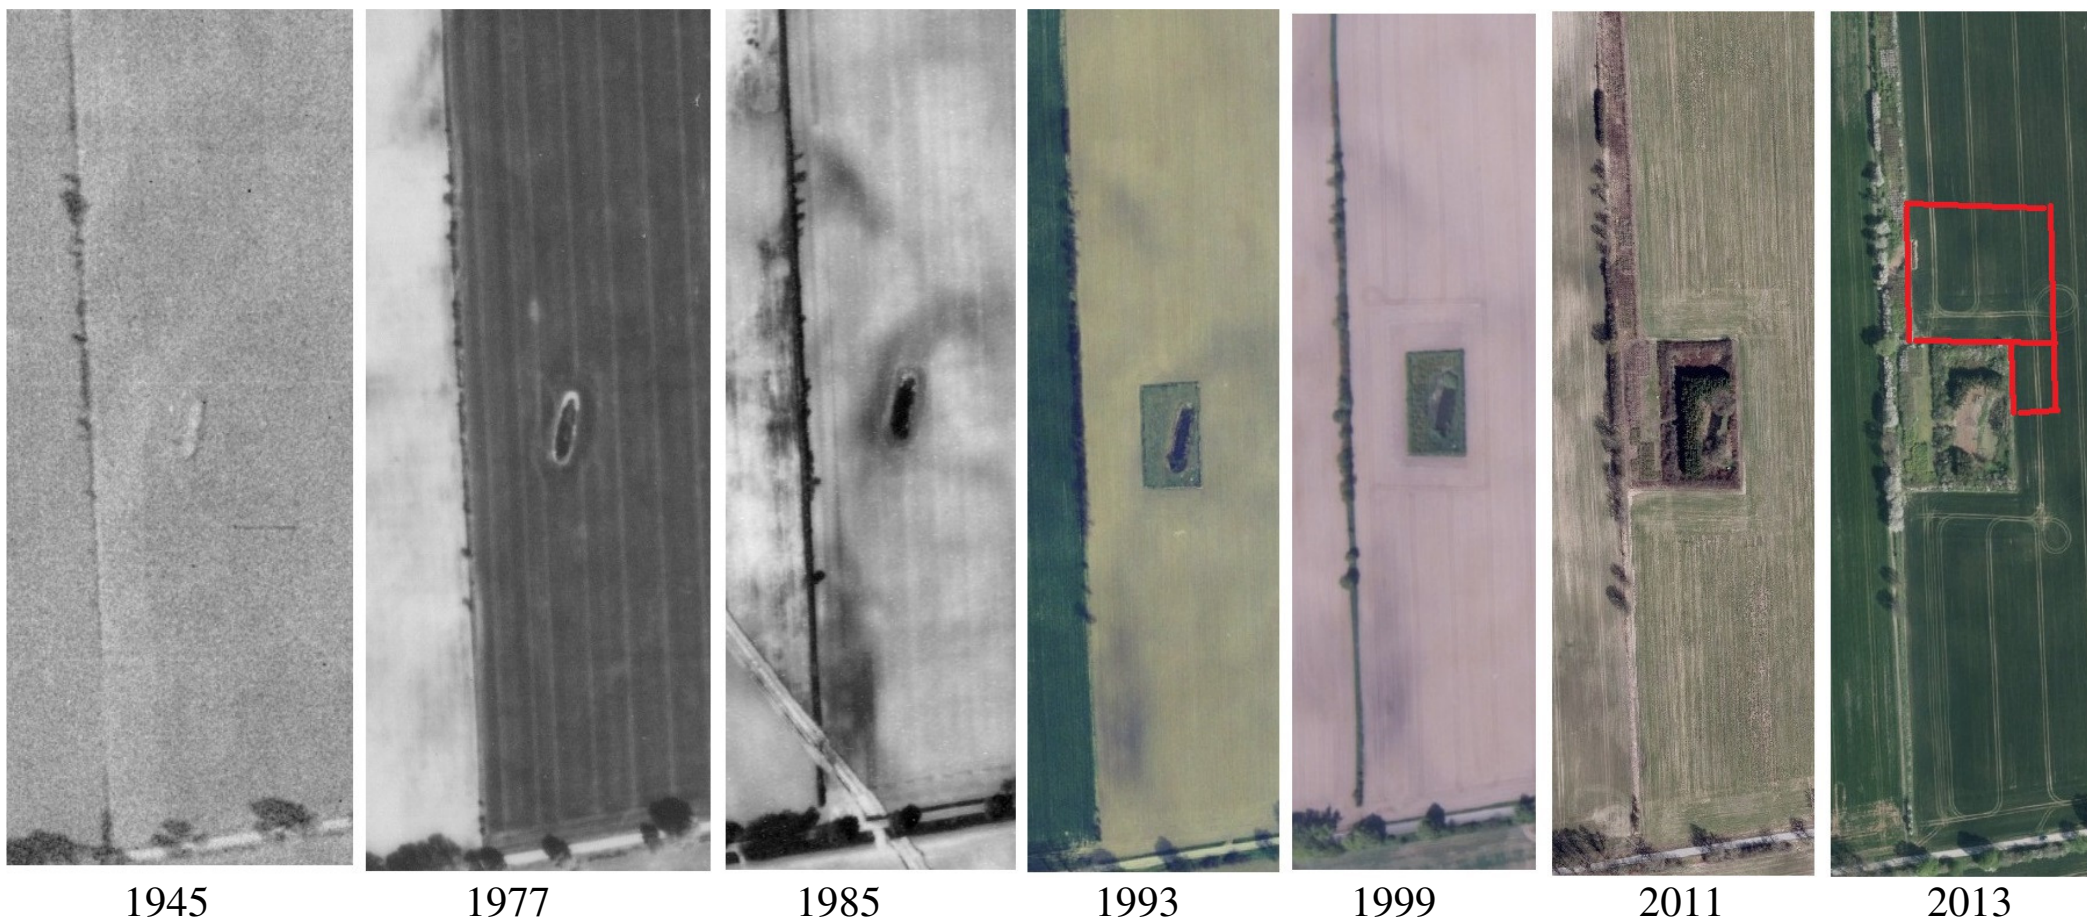
Nødlandingsstedet. De to vragedsfelter er vist for 2013. Skoven ved siden af vragedsfelterne eksisterede ikke i 1945 og er plantet efter 1999. Hele nødlandingsstedet var under plov i 50 år, og en stor del af det i 60 år. Det er sandsynligt at der ligger mange vragede i skoven, så det er ønskeligt af fortsætte detektorsøgningen der og på marken vest for vragedsfelterne. Tre store stykker aluminium er allerede fundet i skoven.
